Decorazione plastico pittorica del finto coro

Bramante, Donato; Comerio, Agostino

Titolo: Decorazione plastico pittorica del finto coro

Denominazione: Chiesa di S. Maria presso S. Satiro

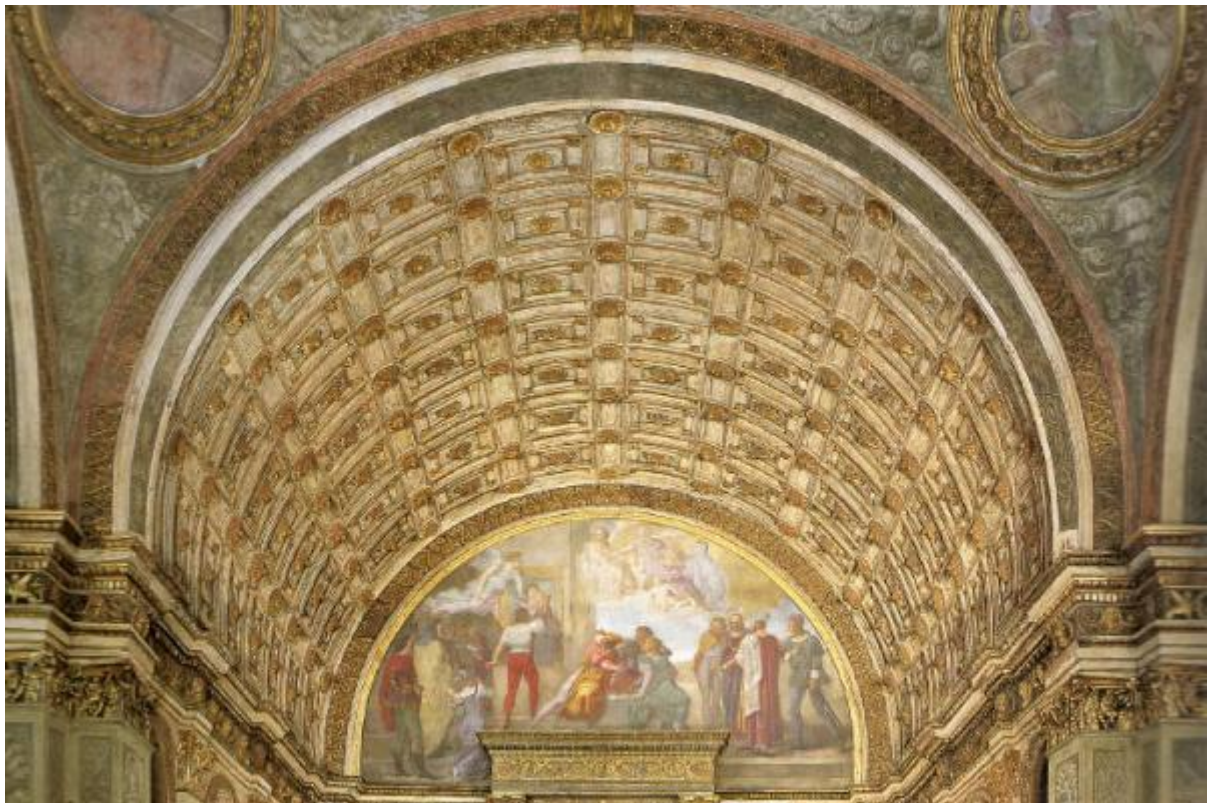
Il finto coro della chiesa di Santa Maria presso San Satiro è contraddistinto, nella parte superiore, da una volta cassettonata a bassorilievo in stucco dipinto e dorato, conclusa nel fondo da una grande lunetta affrescata con il Miracolo della Beata Vergine pugnalata da Massanzio. I lacunari, disposti in dieci file, costituite ognuna da sette elementi, risultano sempre più schiacciati procedendo verso il fondo per favorire l'inganno prospettico. Essi sono decorati da un pistillo centrale racchiuso in una prima quadratura e da quattro rosette a cinque petali più piccole disposte agli angoli di una seconda quadratura maggiore. Delle borchie scandite da baccellature sono poste agli incroci della maglia ortogonale delimitata dalle spaziature quadrate. Tutti gli elementi aggettanti, le cornici e i fondi sono realizzati in stucco e sono dorati, mentre in terracotta sono le due cornici che inquadrano la volta correndo lungo il profilo dell'arco trionfale e lungo la lunetta di fondo descrivendo motivi affrontati a S.

Stato di conservazione: buono

Operazioni di pulizia e consolidamento con i quali si è cercato di mantenere memoria, laddove possibile, anche dei vari restauri passati.

Vengono eseguiti lavori di restauro e consolidamento: opere di sottofondazione dell'intera parete del finto coro, di cucitura delle lesioni e di ispessimento della muratura nella zona centrale.
