# Architettura illusionistica

## Ambito lombardo

Denominazione: Oratorio di S. Anna

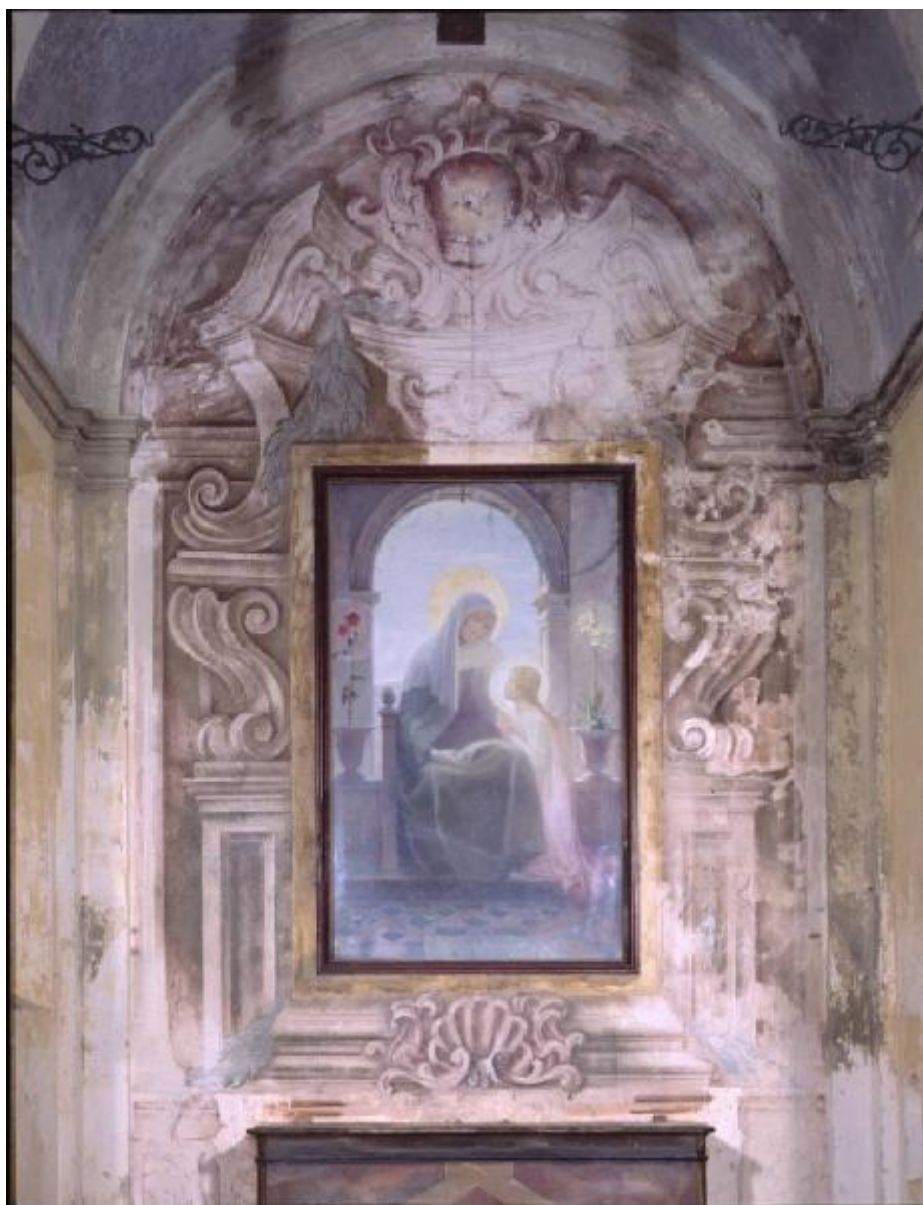
L'apparato ornamentale dipinto di tipo architettonico finge una sorta di altare marmoreo con tanto di fastigio sommitale e volute laterali intono alla pala

Stato di conservazione: cattivo

**SUPERFICIE:** vistosa efflorescenza salina di colore biancastro dovuta a umidità d'infiltrazione nel settore superiore in corrispondenza della lunetta con conseguente completa alterazione cromatica dell'area interessata; altra macchia lungo la porzione a destra; in generale molto consumata, come per danno da sfregamento è tutta la fascia bassa dell'affresco intorno all'altare
