Porta finestra

Morelli, Eugenio

Denominazione: Azienda Ospedaliera 'Eugenio Morelli' - complesso

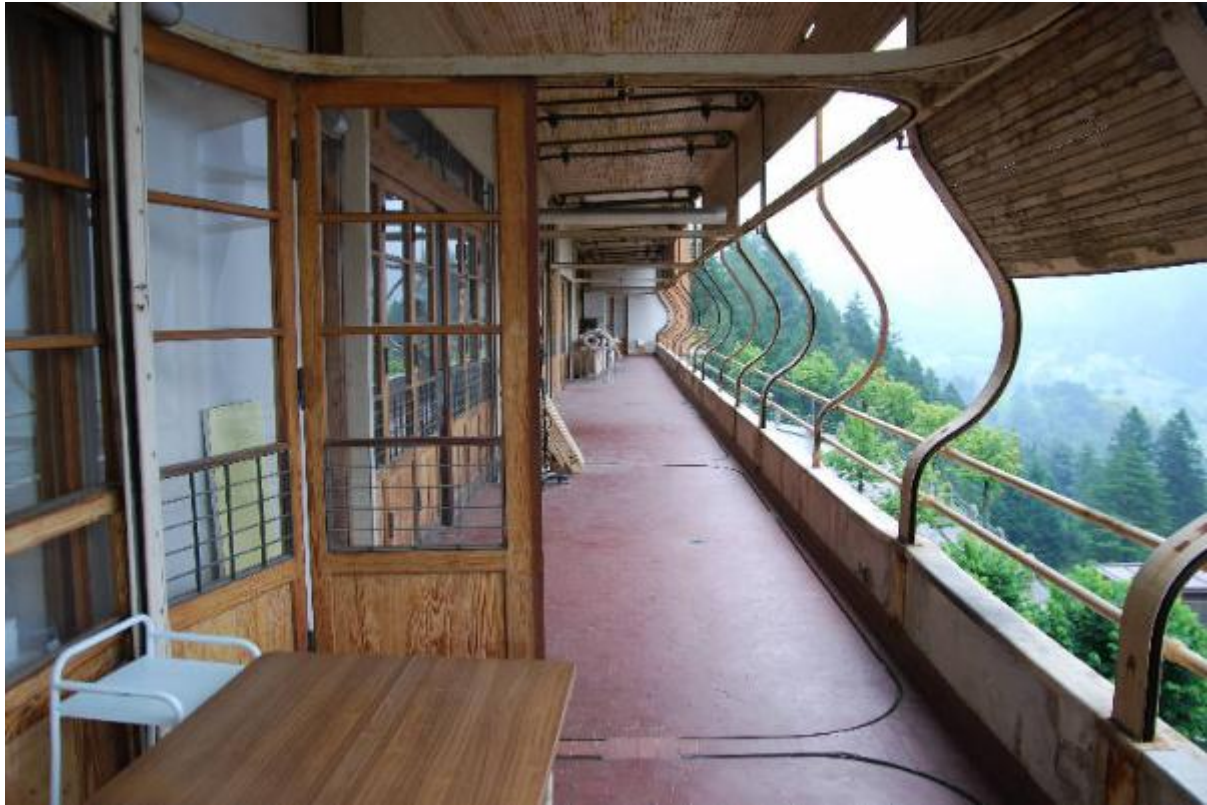
Sistema di infissi e di tapparelle delle camere del Sanatorio. Ciascuna stanza ha un affaccio sul balcone e il serramento è una grande porta finestra scorrevole a due battenti composta da riquadri di vetro contenuti in un telaio di legno. La parte superiore del serramento è dotata di uno speciale meccanismo che consente di aprire, tramite una catenella, delle sezioni a spicchio del vetro in modo da consentire un minimo ricambio d'aria anche in periodi in cui sia necessario tenere chiuse le finestre. I due battenti della porta finestra hanno la possibilità di scorrere lungo dei binari posti sul pavimento del balcone e di andare così a costituire una serranda chiusa per proteggere i pazienti durante la loro permanenza sulla terrazza. Stesso scopo ha anche il meccanismo che consente alle tapparelle di scorrere verso l'alto e di andare a chiudere parzialmente il balcone stesso. Il balcone è caratterizzato anche da un tombino per consentire il defluire dell'acqua in occasione dei frequenti lavaggi, di un sistema di illuminazione e di un sistema di radiodiffusione con attacchi per le cuffie per allietare i pazienti durante il periodo trascorso all'aperto.

Stato di conservazione: discreto
