# Progetto di restauro del Duomo di Milano

Identificazione: architettura: Duomo di Milano (pianta e alzati)

Titolo: Progetto di restauro del Duomo di Milano

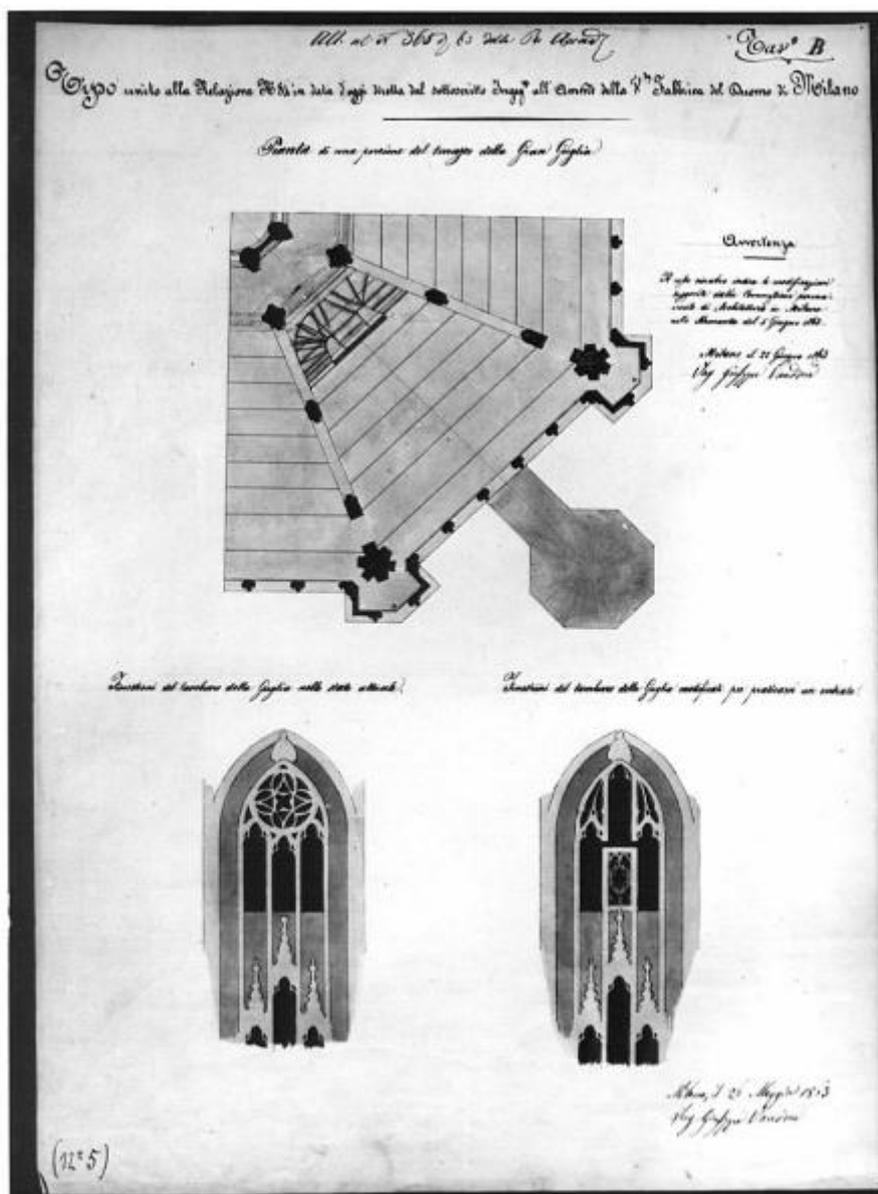
Progetto di restauro del Duomo di Milano a china e acquarello. Inf.: alzati di finestroni di tamburo della guglia trifore e rosone sup., a ds modifica della stessa finestra con inserimento di apertura centrale rettangolare e sprizione del rosone. Superiormente. : pianta di porzione del terrazzo della guglia maggiore.

TAV. B. / TIPO UNITO ALLA RELAZIONE N. 84 IN DATA D'OGGI DIRETTA DAL SOTTOSCRITTO INGEGNERE ALL'AMME DELLA V FABBRICA DEL DUOMO DI MILANO / PIANTA DI UNA PORZIONE DEL TERRAZZO DELLA GRAN GUGLIA

FINESTRONI DEL TAMBURO DELLA GUGLIA / FINESTRONI DEL TAMBURO DELLA GUGLIA MODIFICATI PER PRATICARVI UN ENTRATA

AVVERTENZA / IL ROSSO CINABRO INDICA LE MODIFICAZIONI / SUGGERITE DALLA COMMISSIONE PERMANENTE DI ARCHITETTURA IN MILANO / NELLA ADUNANZA DEL 5 GIUGNO 1863 / MILANO IL 22 GIUGNO 1863 / ING, GIUSEPPE VANDONI

Il disegno fa parte di una serie di 2 disegni relativi al progetto di restauro e ricostruzione del gugliotto del Duomo di Milano presentato nel 1863 dall'ing. Giuseppe Vandoni alla Commissione permanente di architettura di Brera. Il Vandoni fu architetto della Fabbrica del Duomo dal 1861 e ispettore dei Palazzi Reali in Lombardia.
