Decorazione dipinta

Scalvini Pietro (attr.)

Comune: Manerbio

Denominazione: Palazzo Luzzago - complesso

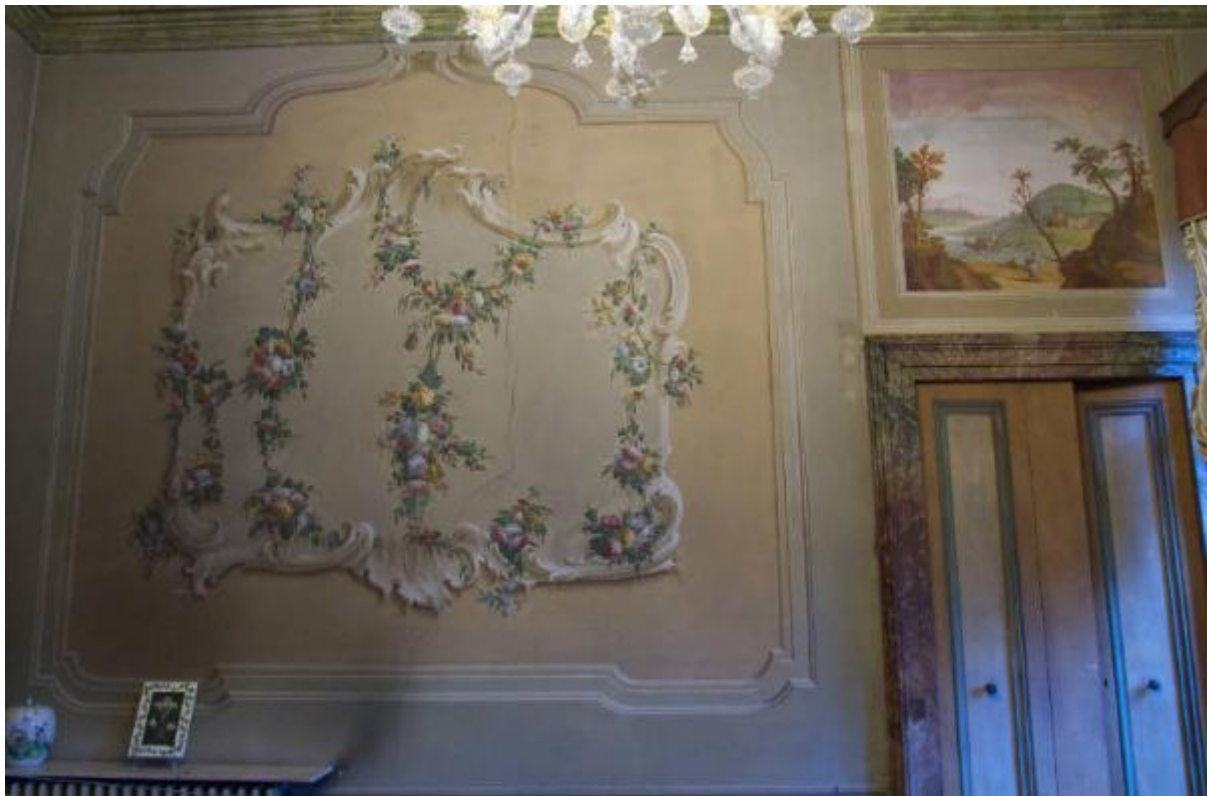
Stato di conservazione: discreto

Ampie macchie nere si notano concentrate nell'area sopra al termosifone. Si contano alcune crepe verticali al centro del riquadro con festoni vegetali e segni di stuccature.
