Balaustrata

ambito lombardo

Codice scheda: LC060-00928

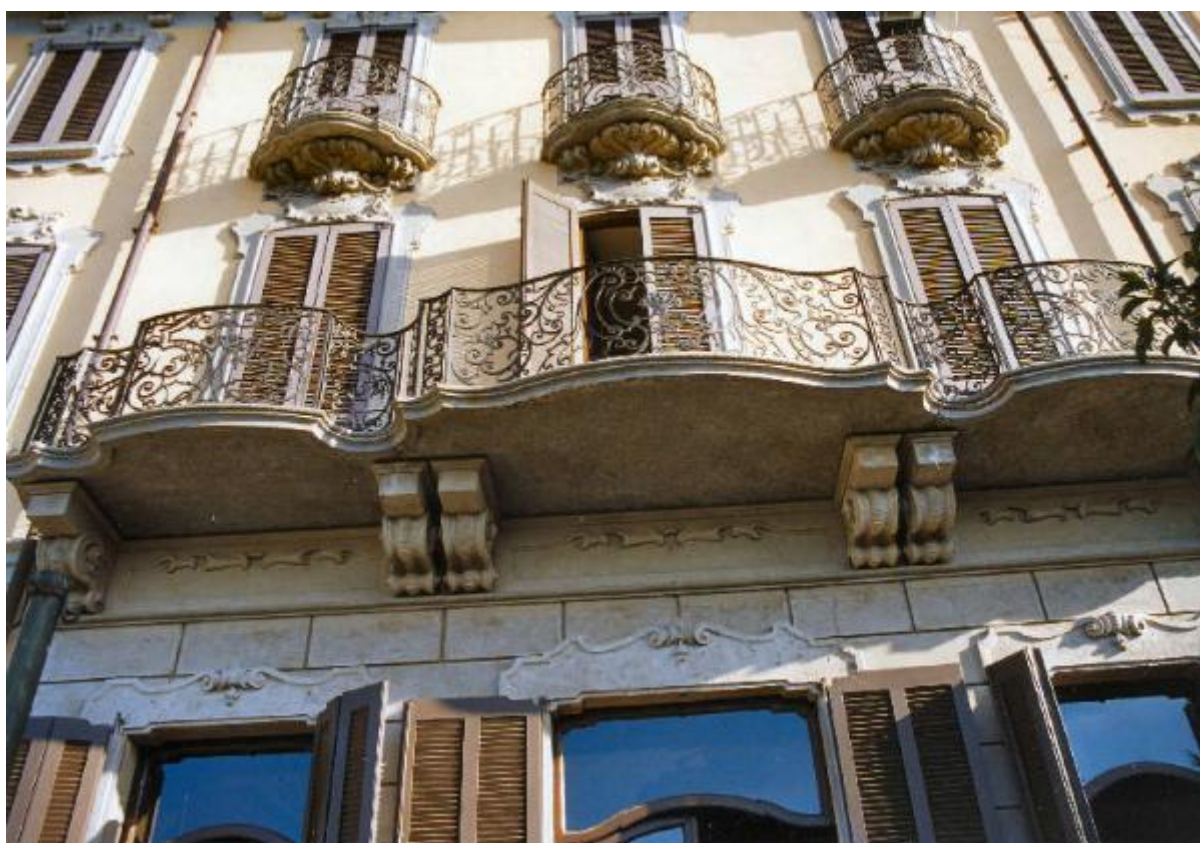
Materia: FERRO BATTUTO

Balaustrata dall'andamento sinuoso alternativamente concavo e convesso, strutturata in tre parti principali, di cui la centrale, più ampia, reca al centro una figurazione.

Stato di conservazione: buono

Descrizione intervento: trattamento protettivo
