# Balaustrata

## ambito lombardo

Codice scheda: LC060-00980

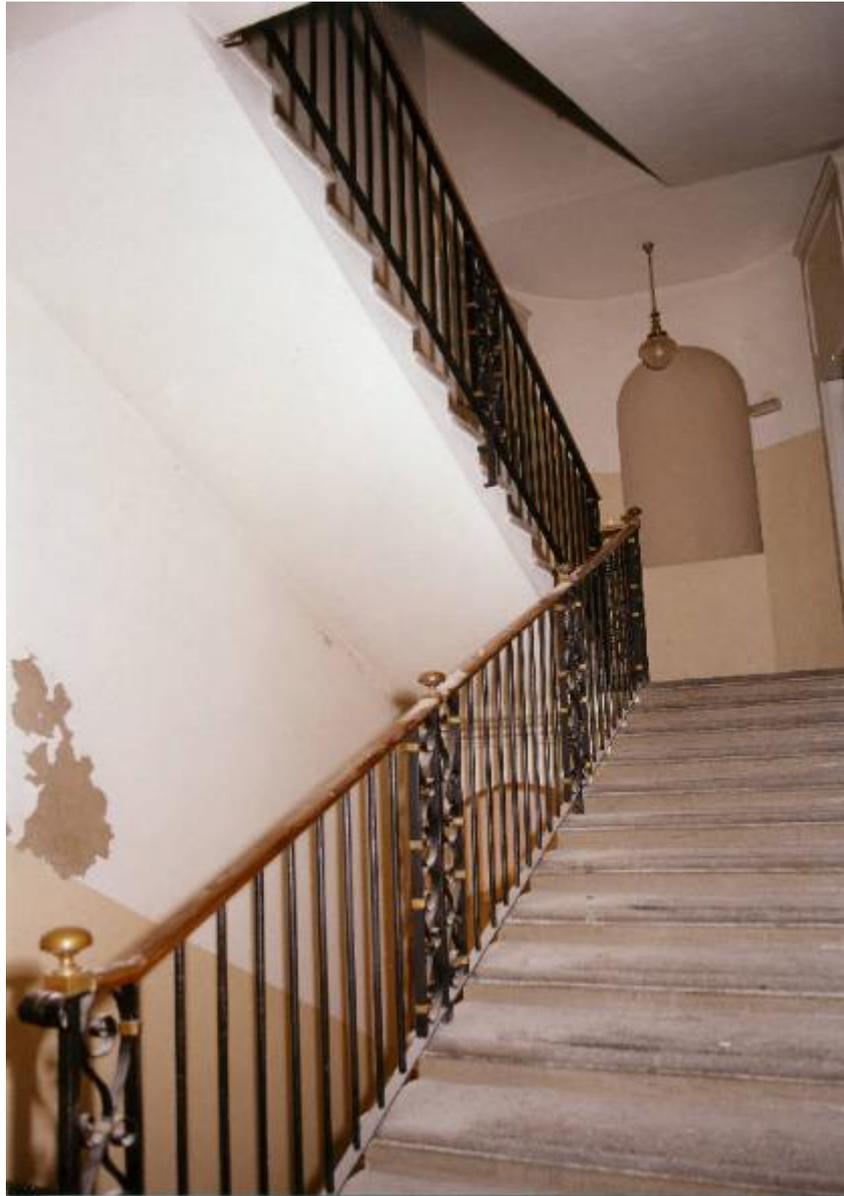
La balaustrata, che si sviluppa con andamento a zig-zag su tre rampe, è formata da ferri verticali intervallati da motivi decorativi. E' sormontata da corrimano ligneo con pomelli in metallo.

Stato di conservazione: discreto

Note: Veduta d'insieme della scala di accesso ai piani superiori
