GRIFONE MARINO

Pippi Giulio detto Giulio Romano

Denominazione: Palazzo Te

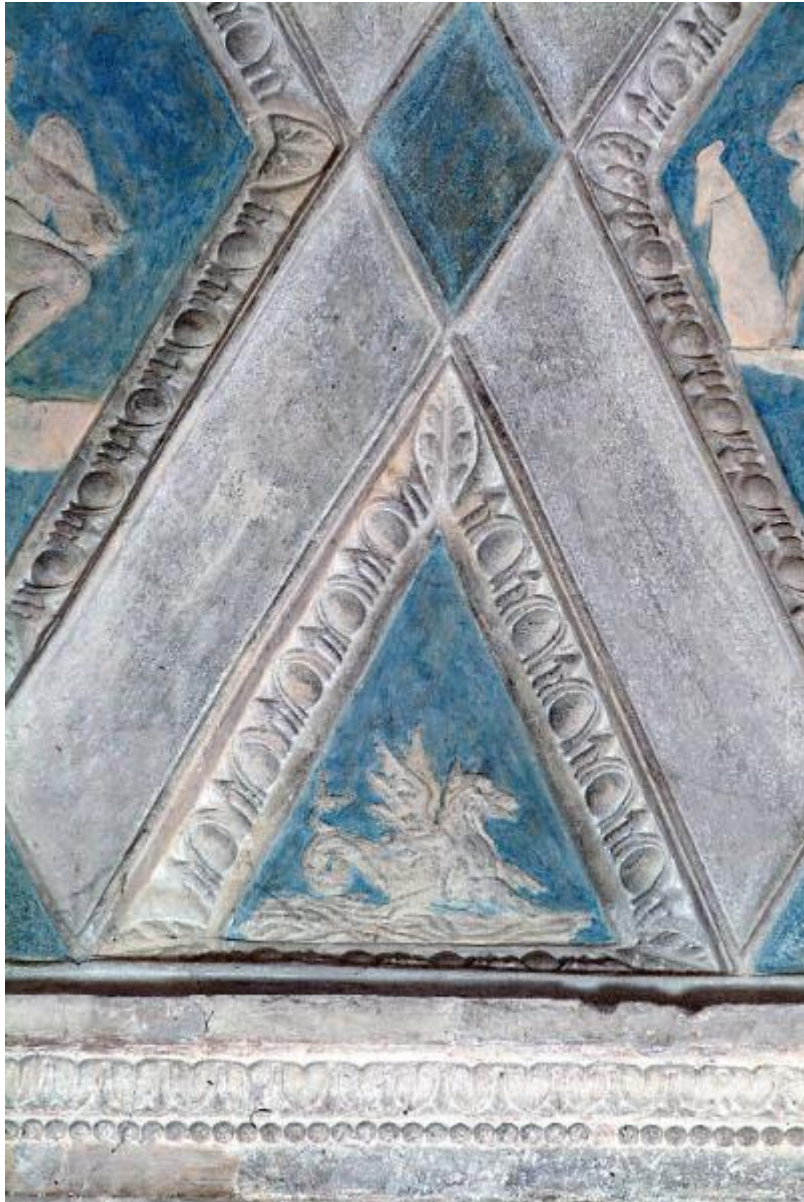
Lo scomparto di forma triangolare, con vertice rivolto verso l'alto, è occupato dall'immagine di un grifone marino: un mostro ibrido dalla testa e le ali di aquila munito di zampe palmate e di coda pisciforme. La creatura fantastica è raffigurata in profilo, mentre nuota verso destra.

La cornice che delimita lo spazio, decorata con un kymation ionico, è stata eseguita per prima, a mezzo di stampo. All'interno dello scomparto è stata poi stesa la malta di fondo, sulla quale è stato riportato il disegno del rilievo. Sulla base di questo è stata poi modellata in loco la figura, realizzata su di un'anima in chiodi di ferro, conficcata nella muratura in laterizio della volta.

Tanto la cornice quanto la figurazione sono eseguite in due strati: uno sottostante più leggero, poroso e grigio rosato, ed uno superficiale più chiaro e compatto. La finitura originale prevedeva uno scialbo a calce di cui sono rimaste poche tracce. L'azzurro del fondo del lacunare è di restauro, ma ripropone l'originale cromia cinquecentesca.

Stato di conservazione: buono

Descrizione: Consolidamento dei distacchi fra strati preparatori con malta idraulica (LedanTB1) e resina acrilica. Rimozione di vecchie stuccature in gesso. Pulitura con acqua addizionata di tensioattivo (NeoDes) e con impacchi di carbonato d'ammonio in soluzione satura. Rimozione a bisturi degli scialbi sovrapposti. Stuccatura delle lacune con calce idrata e polvere di marmo (1:3). Velatura in acquarello azzurro del fondo. Velatura con leggero scialbo di calce e terre ventilate dei rilievi in stucco.
