# MOTIVI DECORATIVI GEOMETRICI

## Pozzo Paolo

Definizione: pavimento

Denominazione struttura conservativa - livello 1: Museo Civico di Palazzo Te

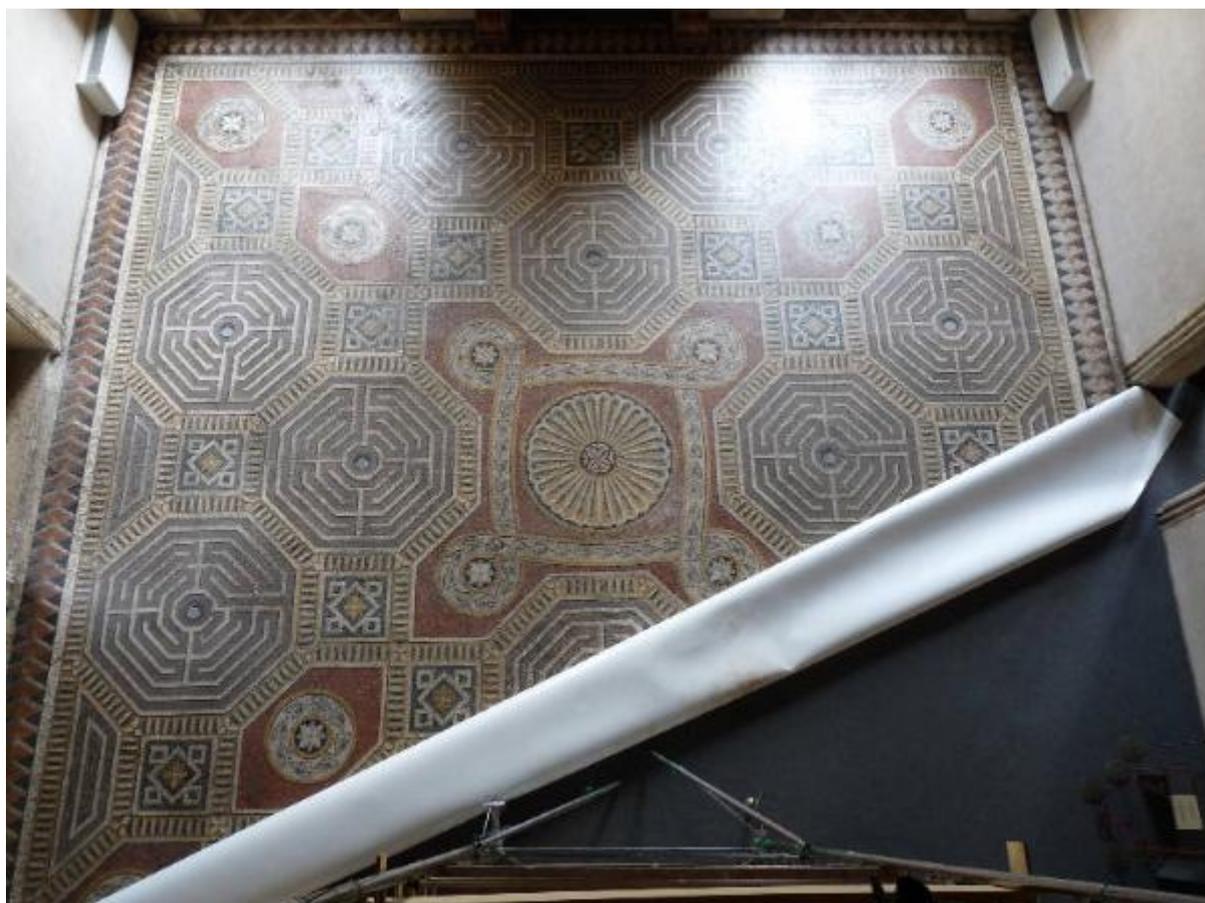
Indicazioni sul soggetto: DECORAZIONI: intreccio; labirinto; fiore. ANIMALI: salamandra.

Lacune, con dimensioni variabili fra i due e i sei centimetri, interessano alcune zone del pavimento. Esse sono causate dal deterioramento della malta e dalla perdita di granuli di marmo per usura da calpestio. La lacune si concentrano nel percorso che collega la Camera agli ambienti confinanti: la sala dei Cavalli e la Camera dei Venti. Si riscontra un degrado uniforme della malta in tutto il terrazzo. Per evitare un peggioramento della situazione oltre metà del pavimento è oggi coperta da moquette. Una cordonatura impedisce ai visitatori di calpestare la parte scoperta del pavimento.

Le lacune, con dimensioni variabili fra i due e i sei centimetri, sono causate dal deterioramento della malta e dalla perdita di granuli di marmo per usura da calpestio. La lacune si concentrano nel percorso che collega la Camera agli ambienti confinanti: la sala dei Cavalli e la Camera dei Venti. Si riscontra un degrado uniforme della malta in tutto il terrazzo. Per evitare un peggioramento della situazione oltre metà del pavimento è oggi coperta da moquette.
