Balaustrata

Morandotti Carlo; Ditta Rogledi e Truffi (di Stradella) (bottega)

Denominazione: Palazzo della Provincia di Pavia - complesso

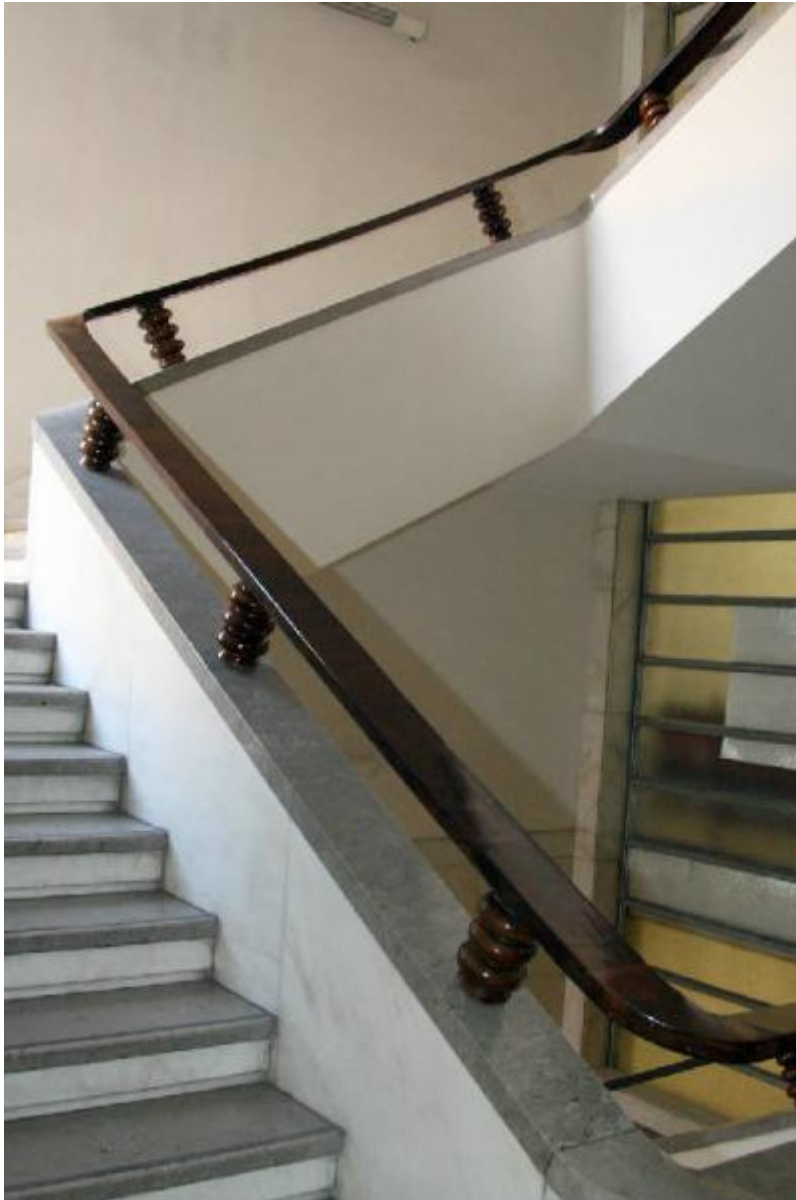
Lo scalone marmoreo è completato da un corrimano ligneo nastriforme, che si appoggia su un muretto con piano di marmo su cui si innestano gli elementi verticali di raccordo, a forma di balaustrine tornite a tre elementi (tre sfere schiacciate, intervallate da anelli in ottone dorato), con avvio a spirale, che si snoda senza interrompersi dal piano terra, sino alla sommità del vano.

Il corrimano ligneo nastriforme che si snoda senza interrompersi dal piano terra sino alla sommità del vano, è un modello ricorrente nelle opere coeve del Morandotti (es. scalone degli uffici Municipali o quello dell'Istituto San. Giorgio). La Ditta scelta per la posa dei marmi fu la Rogledi e Truffi di Stradella, non solo per la qualità delle proposte (atrii e scalone in marmo d'Ornavasso e Lasa), ma anche per la maggior convenienza del preventivo; il 30 novembre 1937 venne stipulato il contratto e il 30 dicembre 1939 i lavori relativamente alla posa dei marmi erano conclusi.
