Dipinto murale

Galli Bibiena Antonio

Definizione: dipinto murale

Denominazione: Istituto Statale Adelaide Cairoli

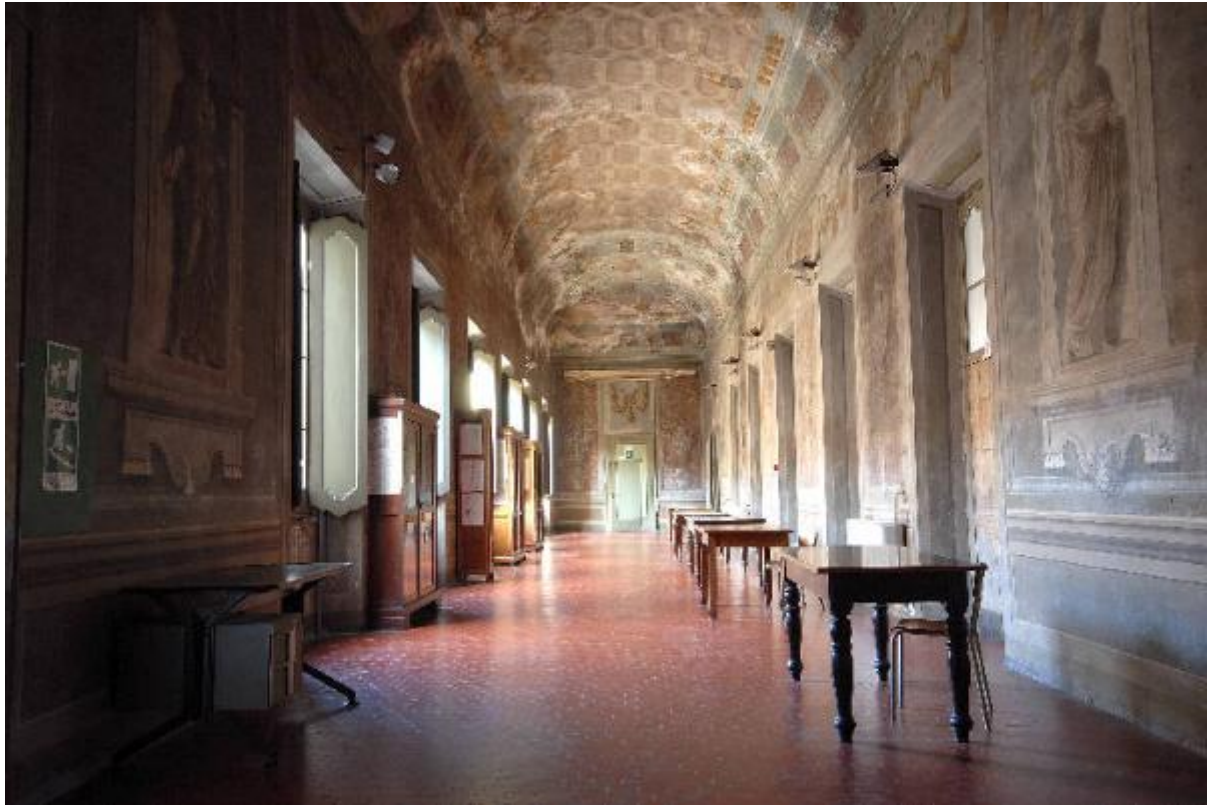
La volta è decorata da lacunari e da quadrature architettoniche con balconata a balaustra scandita da vasi di fiori e da quattro finestre trompe l'oeil, lunette a tutto sesto e vetri quadrettati a piombo. Sotto la balconata si dispiega una fascia marcapiano scandita da mensoloni a volute e da medaglioni con frutta.

Stato di conservazione: cattivo

Vistose macchie di umidità e conseguenti cadute di colore; strati di sporco; ampia crepa all'estremità nord.
