# Portone

## ambito lombardo

Codice scheda: PV250-00479

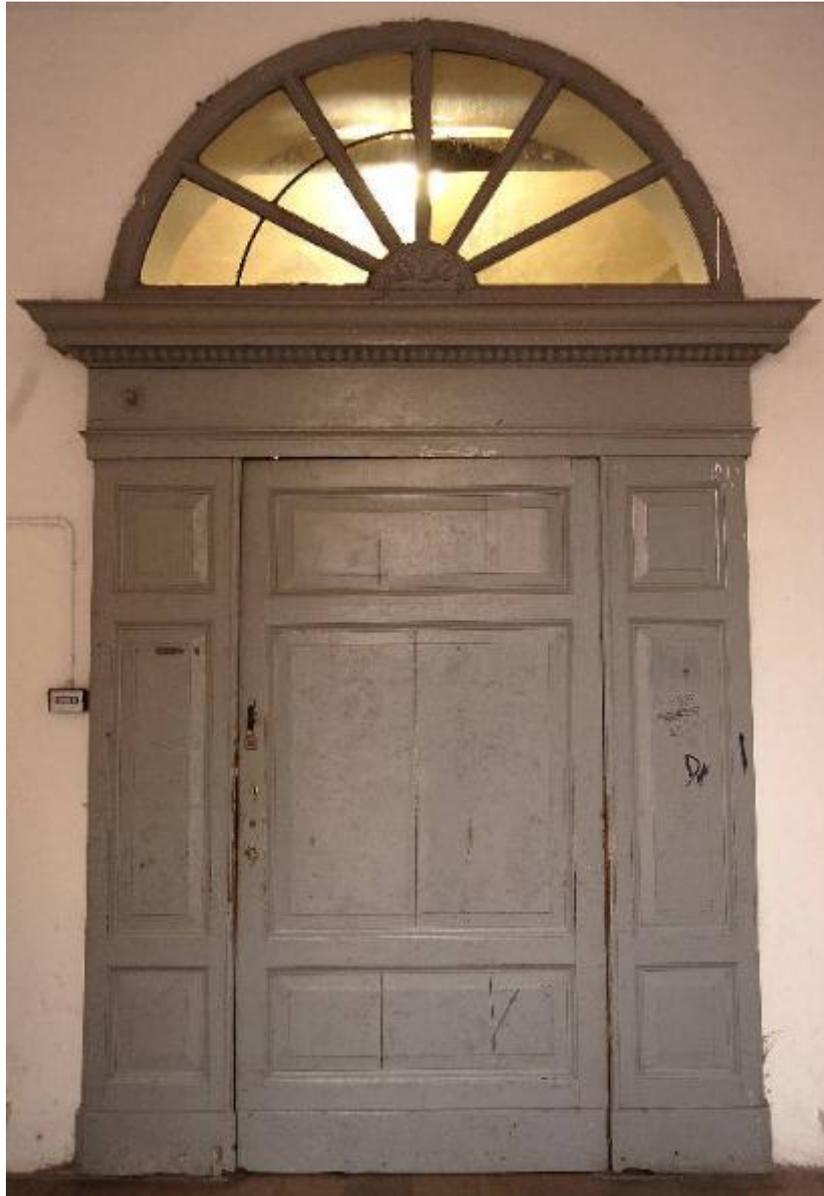
Portale d'ingresso interno all'atrio, ad un battente con i due fianchi riquadrati fissi, cappello aggettante con motivi ad ovuli e lunetta a cinque raggi con decoro centrale rilevato a volute e palmette. Conserva una bocchetta in ottone sagomata e una di forma romboidale, oltre ad una serratura ed una maniglia moderne.

Pesantemente ridipinto in color grigio, piccole crepe, un vetro rotto. Serratura e maniglia aggiunte moderne.
