Balaustrata

ambito lombardo

Denominazione: Palazzo Botta Adorno - complesso

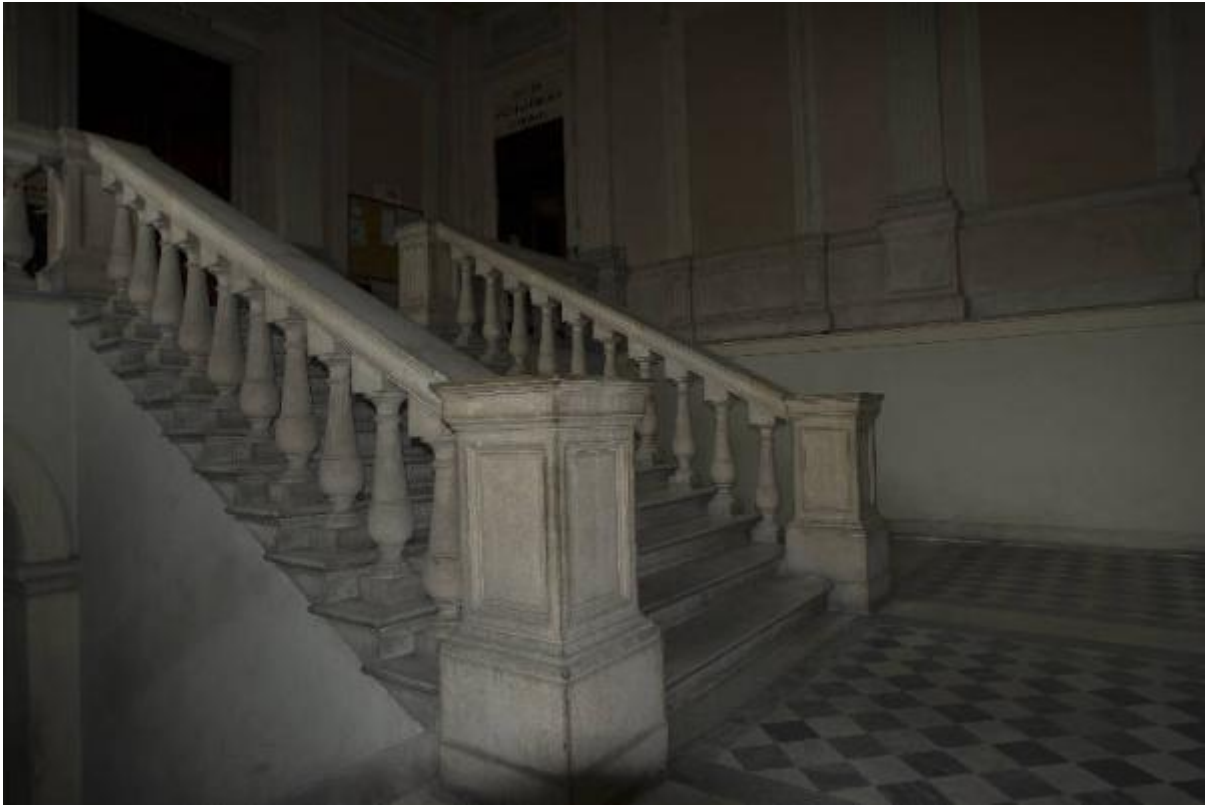
Le due scalinate simmetriche, una a nord e l'altra a sud, partono dall'androne.

Ciascuno scalone, dopo la prima rampa, all'altezza del primo ammezzato, si sdoppia in due rampe; riprende poi una rampa unica, caratterizzata dalla balaustra con colonnine ad anfora su base parallelepipedica, compresa tra plinti a specchiature rettangolari.

Il pavimento dei pianerottoli è a riquadri in marmo bianco e nero, a scacchiera disposta in diagonale, i gradini sono in marmo bianco.

Stato di conservazione: buono
