# Cornice marcapiano

## ambito lombardo-emiliano

Definizione: cornice marcapiano

Denominazione: Basilica di S. Maria Maggiore

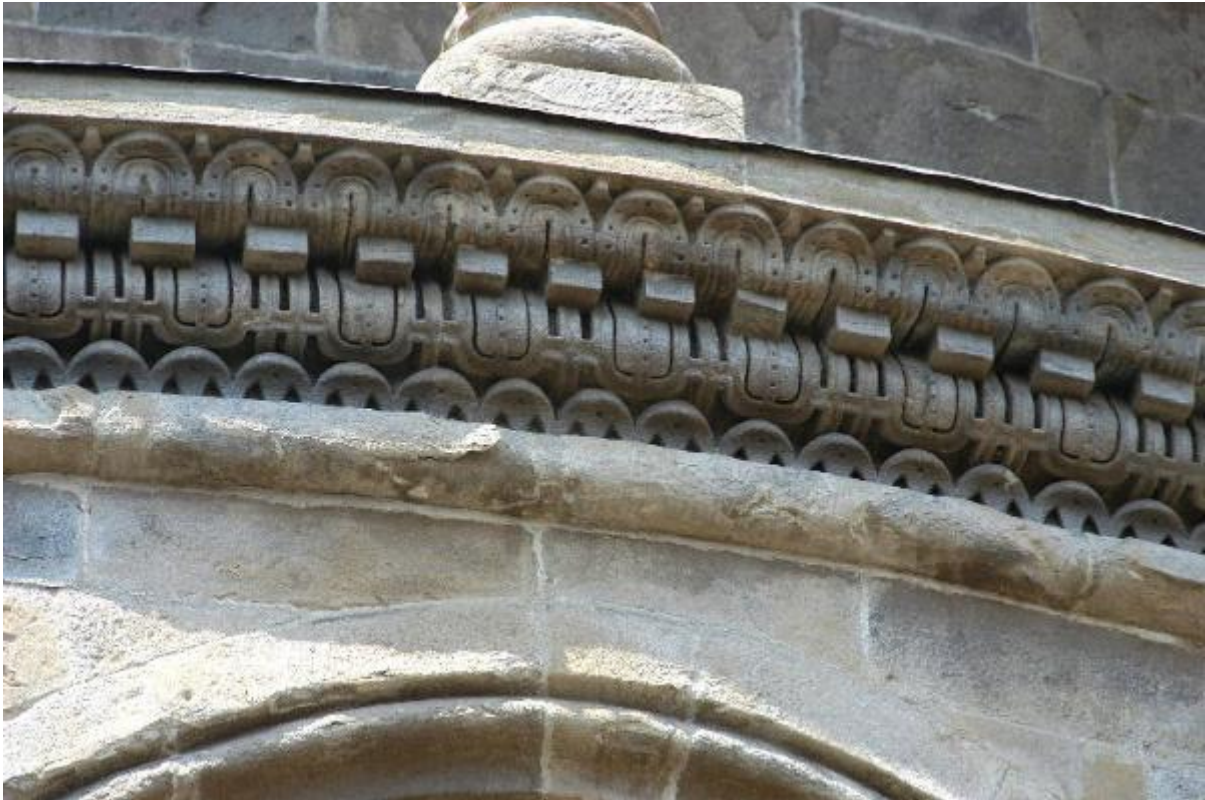
Cornice marcapiano in pietra arenaria scopita, composta da tre sequenze di motivi ornamentali: fogliette a lobo semiovale, ovoli alternati ad anelli e sormontati da dentelli, fogliette a lobo semiovale alternate a piccole punte.

Stato di conservazione: discreto

Indicazioni specifiche: pietra erosa in alcuni punti

Descrizione intervento: rifacimento di alcune parti della cornice

Descrizione intervento: intervento sull'intera abside centrale; pulitura superfici lapidee e applicazione sostanza protettiva
