Leoni

bottega lombarda

Definizione: capitello di colonna

Denominazione: Basilica di S. Maria Maggiore

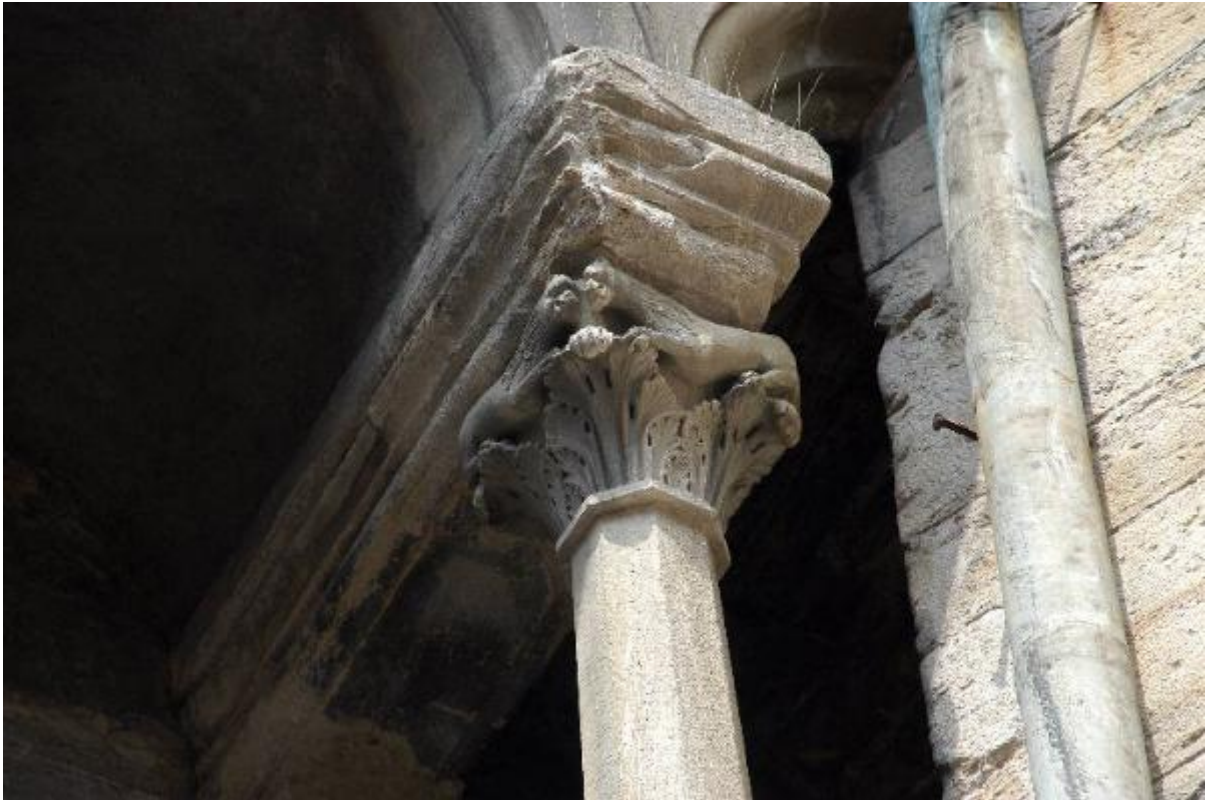
Capitello di colonna in pietra arenaria scolpita; motivo decorativo a foglie d'acanto e caulicoli fogliati, sormontati da una coppia di leoni.

Stato di conservazione: mediocre

Indicazioni specifiche: superficie lapidea erosa, spessa patina di sporco

Il capitello è stato interamente rifatto nel 1903 (Buonincontri, 2005, p. 231, cat. C. II, 6).

L'opera è stata restaurata nel 1975-1976 (Buonincontri, cit., p. 229).

Descrizione intervento: rifacimento integrale

Descrizione intervento: intervento di manutenzione dell'intera abside sud orientale
