# Capitello di colonna

bottega lombarda

Definizione: capitello di colonna

Denominazione: Basilica di S. Maria Maggiore

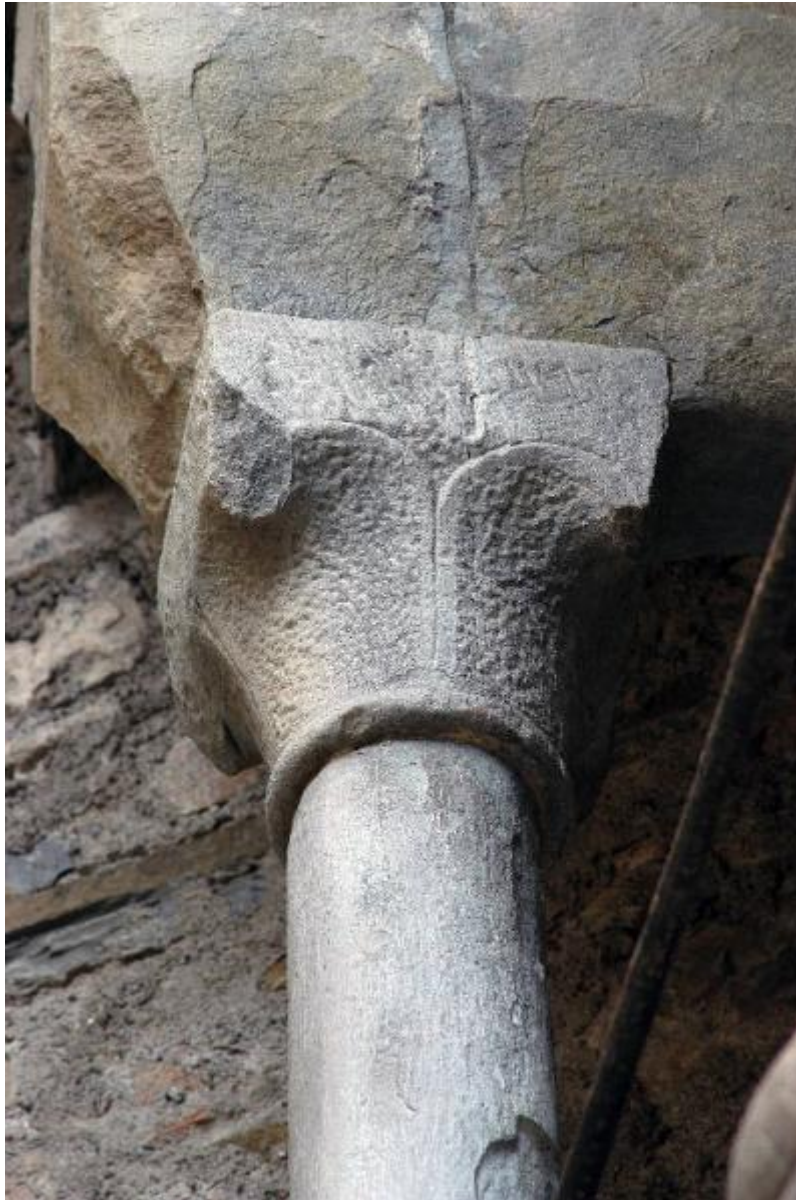
Capitello di colonna in pietra arenaria scolpita; abaco a facce piane; motivo decorativo a larghe foglie d'acqua.

Stato di conservazione: cattivo

Indicazioni specifiche: superficie lapidea corrosa, fratture, lacune

Descrizione intervento: intervento conservativo sull'intera abside sud occidentale
