Cornice

Denominazione/dedicazione: Blocco di cornice con mensole

Denominazione: Monastero di S. Giulia

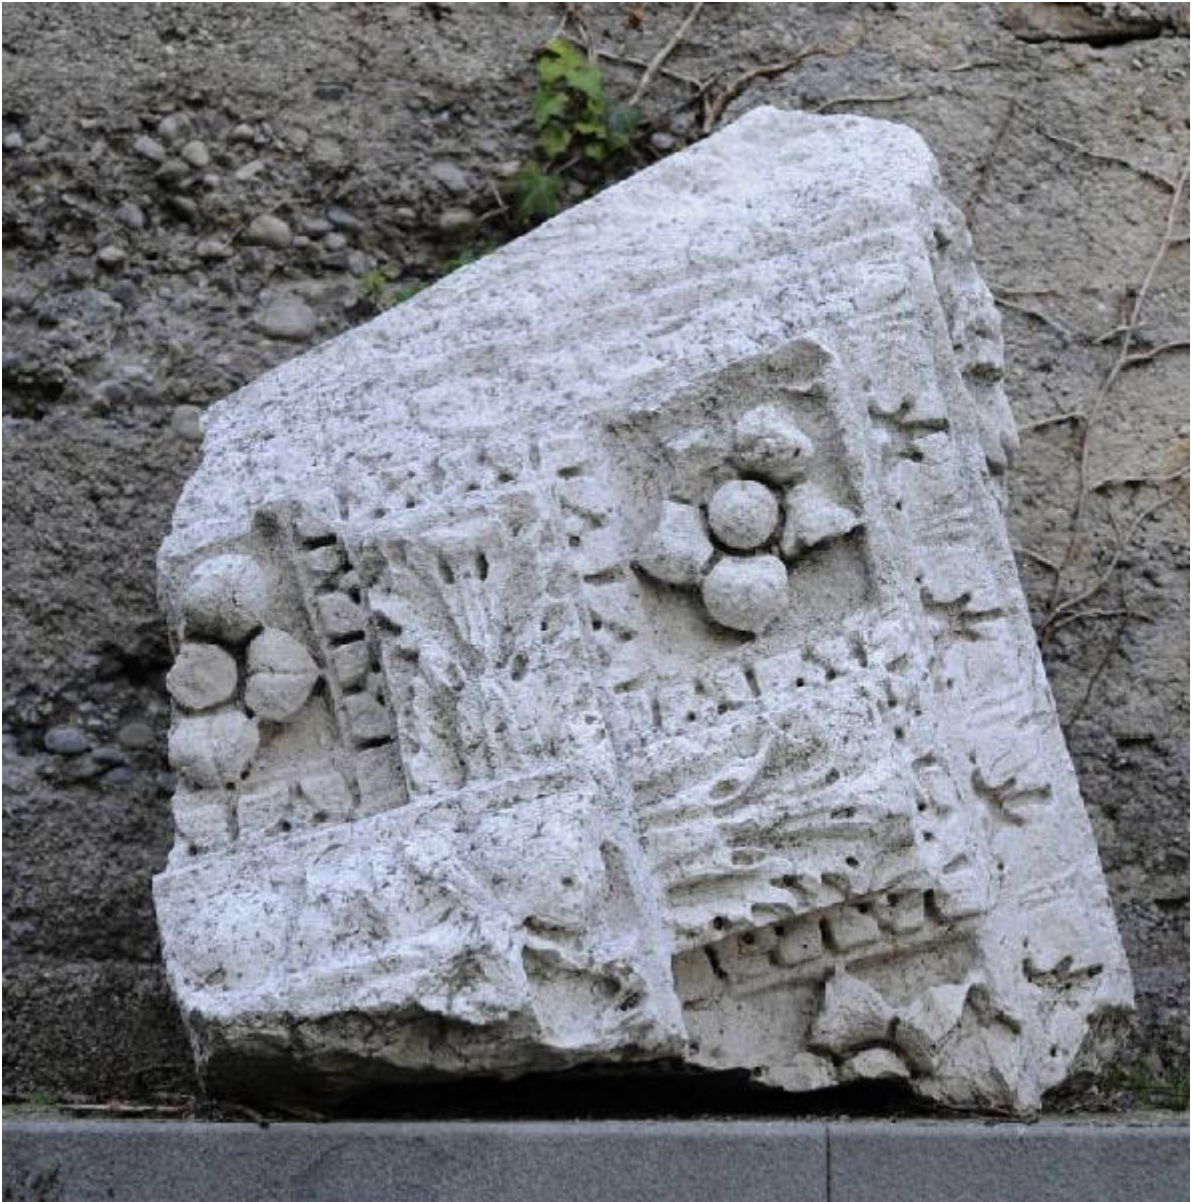
Blocco angolare di cornice a mensole e cassettoni. Dall'alto presenta: sima a gola diritta, listello liscio a profilo diritto, gola rovescia decorata da kyma vegetalizzato. Cassettoni e mensole sono profilati da kyma lesbio a farfalla. All'interno dei cassettoni sono fiori a bottone centrale e cinque petali.

Spezzato tutto attorno, scheggiata la superficie decorata in molti punti. I fiori nei cassettoni sono mutili e la foglia sulla mensola abrasa.
