Architrave

Denominazione/dedicazione: Frammento di architrave modanato

Denominazione: Monastero di S. Giulia

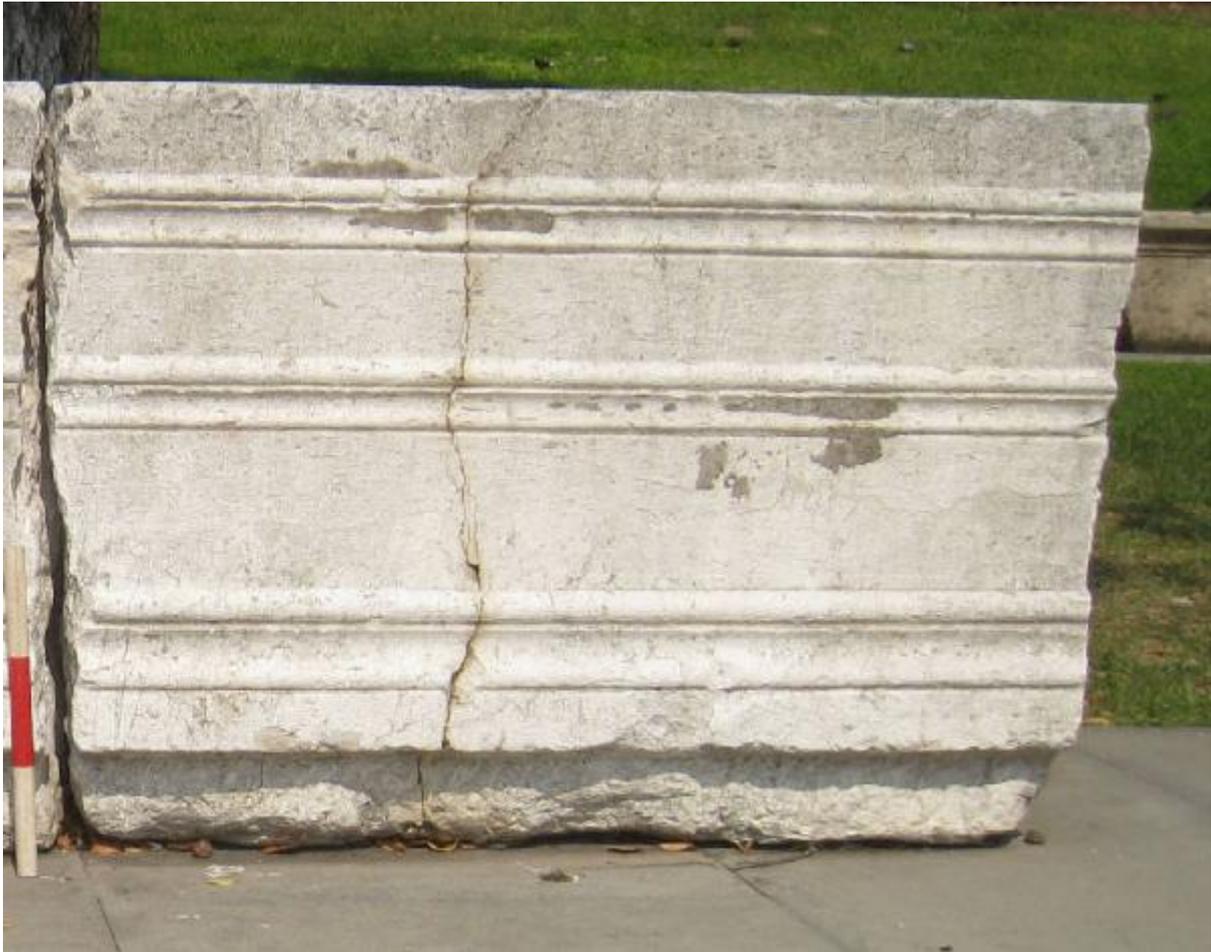
Frammento di architrave rettilineo a tre fasce lisce separate da gole rovesce. La parte retrostante del piano d'attesa presenta superficie ribassate e due canaline per grappe funzionali ad un consolidamento.

Spezzato sui lati e consolidato mediante una grappa sulla parte anteriore del piano d'attesa in seguito a fessurazione verticale visibile sulla fronte.
