Base di colonna

Codice scheda: G0380-00078

Definizione: base di colonna

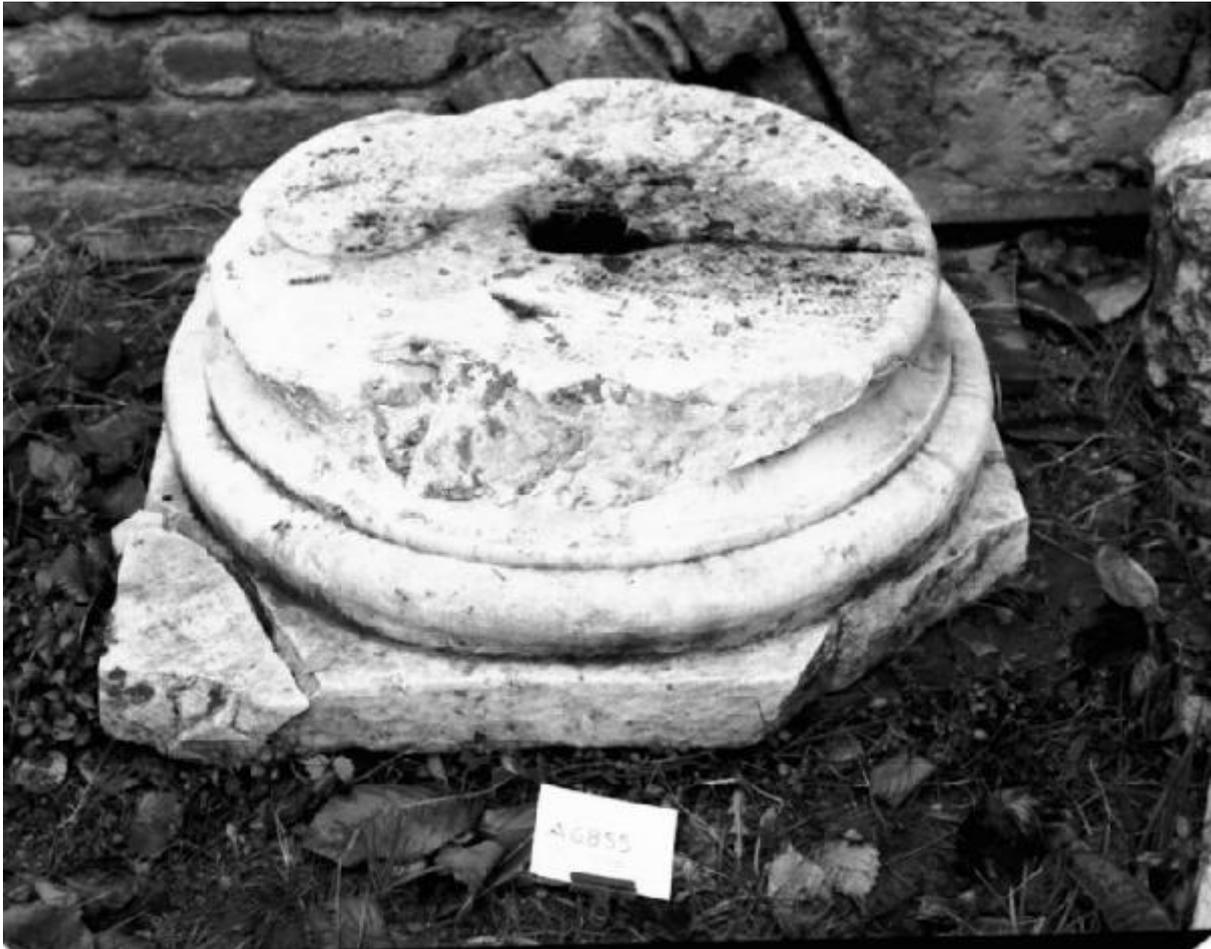
Codice identificativo: A 0.9.6855_St16868

Base di colonna lavorata in un unico blocco con il plinto sottostante. La base si articola in due tori separati da una profonda scozia. Sul piano di attesa foro quadrangolare per perno e canale per lo scolo del piombo di fissaggio.

Piano d'attesa mutilato da un'ampia frattura, sul quale si conservano due fori quadrangolari con canalino. Attualmente priva degli spigoli del plinto, di cui uno, nella foto d'archivio, era ancora in parte conservato. Toro superiore, scozia e toro inferiore si conservano per circa la metà perché una frattura su due lati contigui ne ha asportato il resto.
