Elettroshock Mod. 403 - Serie N° 178 Giunta - Milano - apparecchio per elettroshock - medicina e biologia

Giunta Erasmo s.a.s. Milano

Definizione: apparecchio per elettroshock

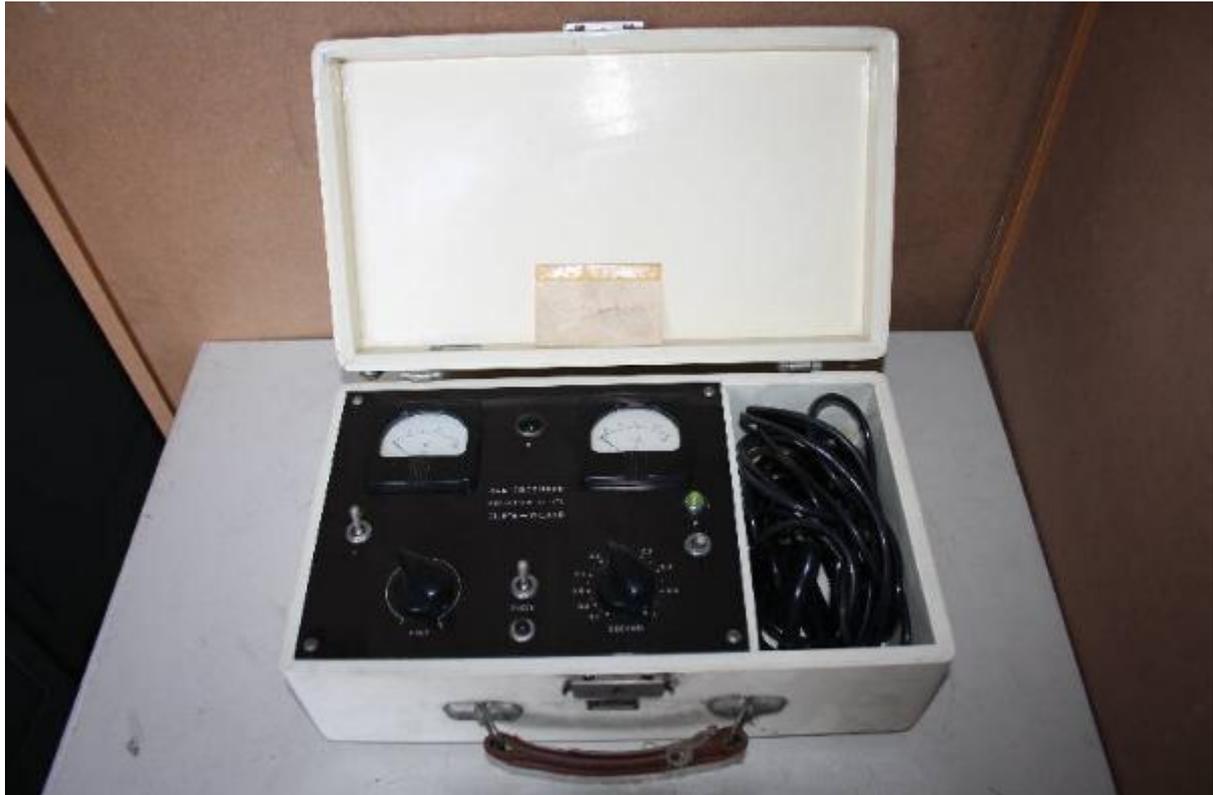
L'oggetto catalogato è contenuto in una valigetta di legno, rivestita di pellicola plastica laccata di colore bianco, con maniglia di cuoio e serratura metallica. Lo strumento, completo dei cavi elettrodi, presenta una scocca metallica laccata di colore nero, con i quadranti con oscillometro indicatore di volt e ampere, manopole di comando del voltaggio e del tempo in secondi per regolare la durata della scossa elettrica, oltre a due pulsanti di accensione e alla luce spia (SHOCK).

Con l'attivazione dello strumento è provocata nel paziente una crisi epilettica generalizzata a seguito del passaggio di corrente elettrica attraverso il cervello.

L'elettroshock è una terapia elettroconvulsivante che comporta l'applicazione alle tempie del paziente di due elettrodi collegati ad un generatore di corrente.
