Visore per lastre radiografiche TSV 1 Old Delft - Holland - visore per lastre radiografiche - medicina e biologia

Definizione: visore per lastre radiografiche

Denominazione: Visore per lastre radiografiche TSV 1 Old Delft - Holland

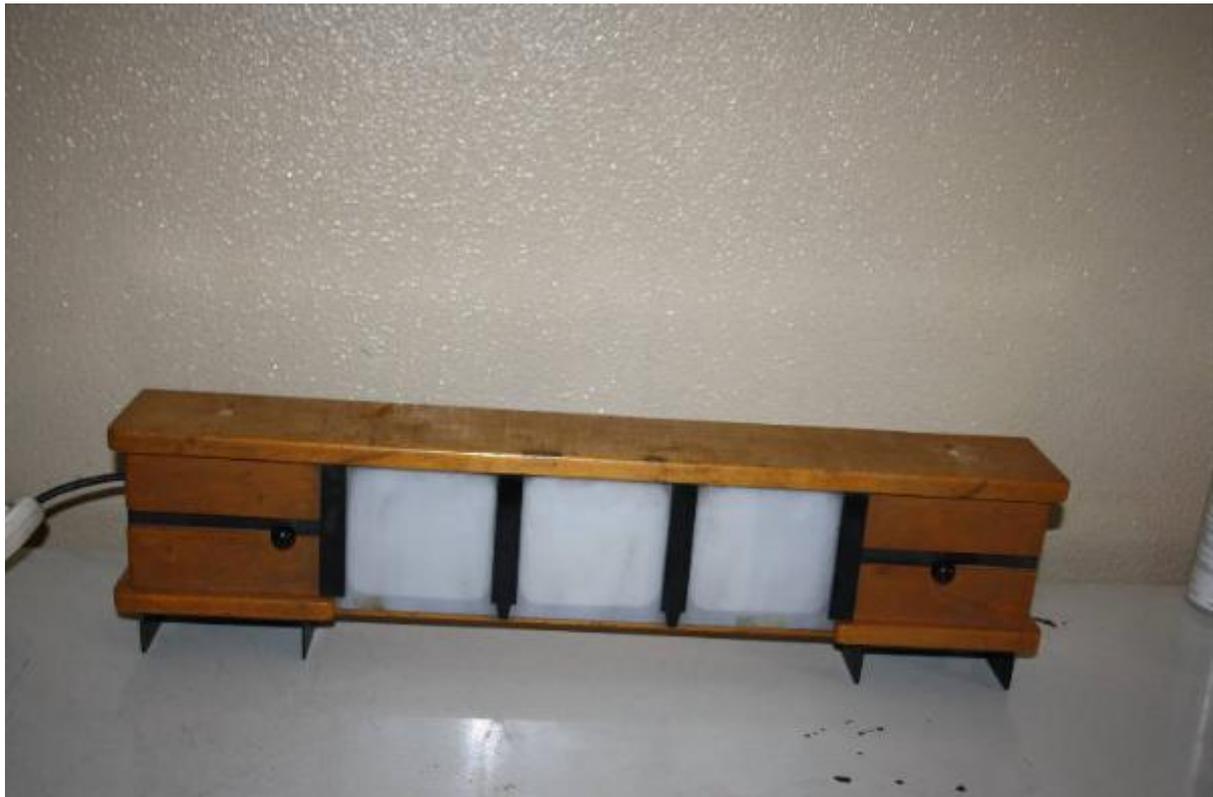
Visualizzatore di immagini per lastre radiografiche di formato cm 10 x 10, realizzato alla metà del Novecento dalla ditta olandese Old Delft, fondata nel 1939. Il modello indicato è TSV 1, funzionante a 220 V.

Il corpo macchina è costituito da una cassa di legno a sviluppo longitudinale e sezione rettangolare a galleria, su piedini a tre lastre metalliche, attrezzata con una sorgente luminosa collegata alla rete di alimentazione mediante un cavo elettrico.

Il lato frontale dello strumento è solo parzialmente chiuso dal telaio ligneo e provvisto di un diaframma di visione centrale a tre campi, costituito da lastre di materiale plastico opaco di colore bianco, permeabile al passaggio della luce. Nella originaria configurazione l'apparecchio è dotato di una lente di ingrandimento ancorata a una barra d'acciaio, intelaiata mediante due profilati metallici di supporto alla cassa di legno; lente e relativo telaio risultano dispersi.

Il funzionamento della macchina è alquanto semplice e valido il risultato. La lastra radiografica da esaminare è appoggiata su una guida metallica a scorrere e posizionata in corrispondenza del campo visivo retro illuminato.
