# Speculum vaginale - medicina e biologia

manifattura italiana

Definizione: speculum vaginale

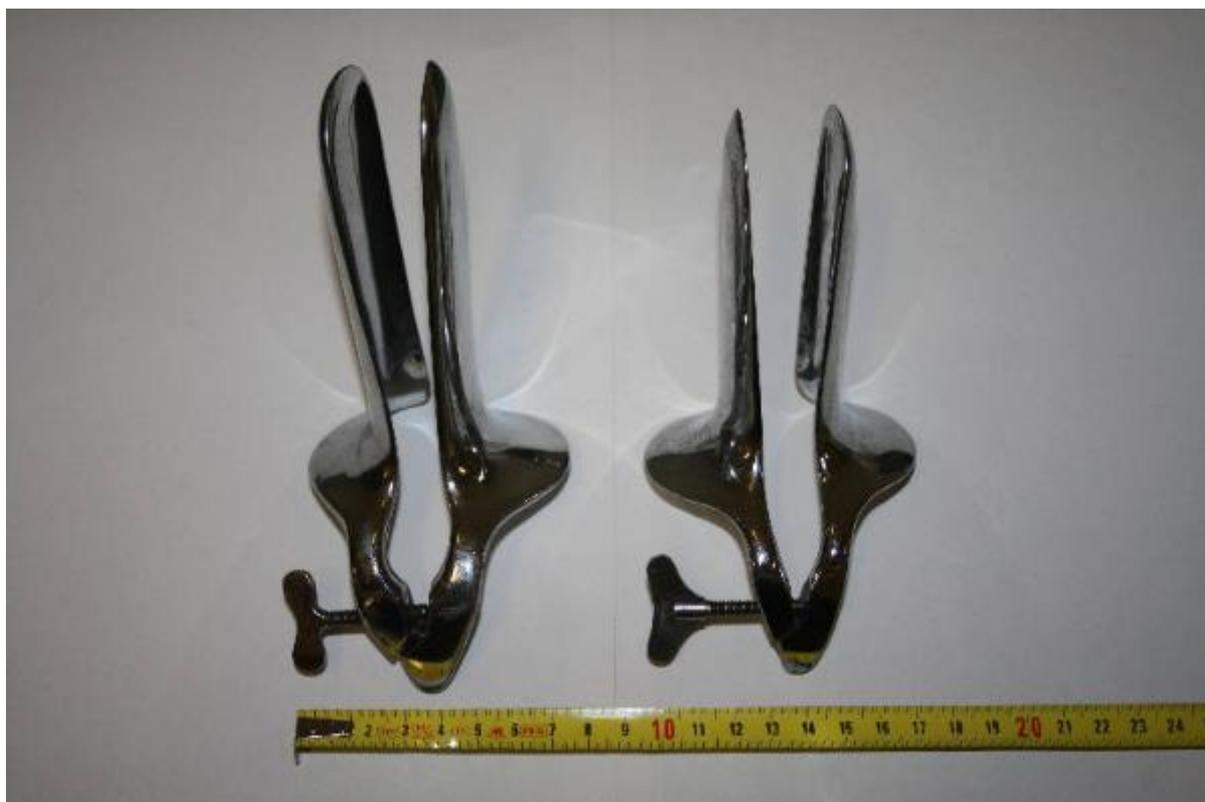
Strumento metallico costituito da due lamine a sezione arrotondata, sagomata, innestate su un perno centrale di divaricazione su vite.

Materia: acciaio

Tecnica: fusione

Larghezza: 7.50

Lunghezza: 17.50
