## **Visore per lastre radiografiche TSV 2 Old Delft - Holland - visore per lastre radiografiche - medicina e biologia**

Denominazione: Visore per lastre radiografiche TSV 2 Old Delft - Holland

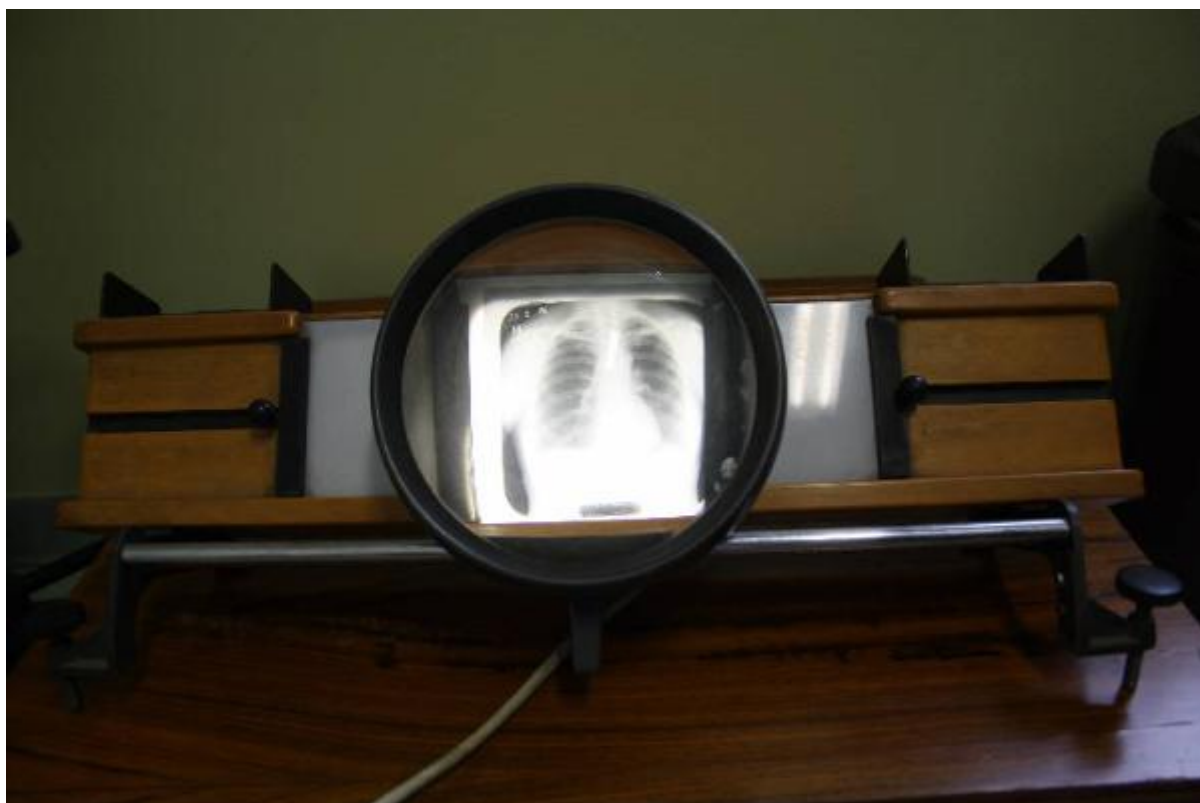
Visualizzatore di immagini per lastre radiografiche di formato cm 10 x 10, modello TSV 2, funzionante a 220 V. Il corpo macchina è costituito da una cassa di legno a sviluppo longitudinale e sezione rettangolare a galleria, su piedini a tre lastre metalliche, attrezzata con una sorgente luminosa collegata alla rete di alimentazione mediante un cavo elettrico.

Il lato frontale dello strumento è solo parzialmente chiuso dal telaio ligneo e provvisto di un diaframma di visione centrale a tre campi, costituito da lastre di materiale plastico opaco di colore bianco, permeabile al passaggio della luce. Il funzionamento della macchina è alquanto semplice e valido il risultato. La lastra radiografica da esaminare è appoggiata su una guida metallica a scorrere e posizionata in corrispondenza del campo visivo retro illuminato.

L'apparecchio è dotato di una lente di ingrandimento ancorata a una barra d'acciaio, intelaiata mediante due profilati metallici di supporto alla cassa di legno.
