## Becco Bunsen - chimica analitica

Definizione: becco Bunsen

Denominazione: Ospedale S. Carlo

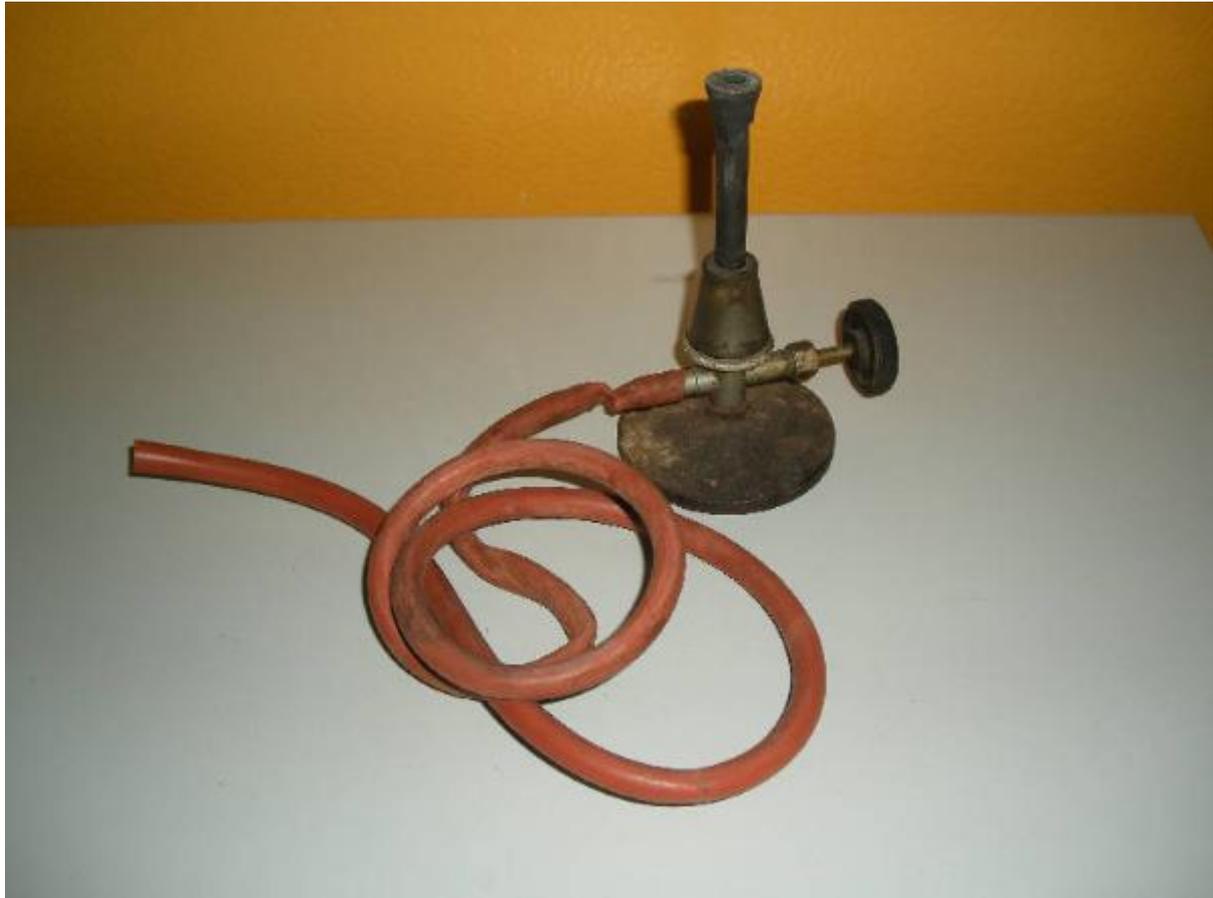
Bruciatore a gas costituito da una zoccolo metallico di forma circolare che sostiene un tubo verticale, all'imboccatura del quale viene acceso il gas: alla base di quest'ultimo si trova il foro per l'uscita dell'aria e beccuccio da cui giunge il combustibile gassoso, qui collegato ad un tubo di gomma, munito di un'apposita vite con manopola per la regolazione della portata del gas.

Bruciare un flusso continuo di gas senza ritorno di fiamma: di solito vengono impiegati gas naturali (metano) o gas di petrolio (butano, propano).

Indicazioni specifiche: Superficie metallica fortemente arrugginita. Tubo in gomma rotto.
