Divaricatore - chirurgia

Definizione: divaricatore

Categoria principale: chirurgia

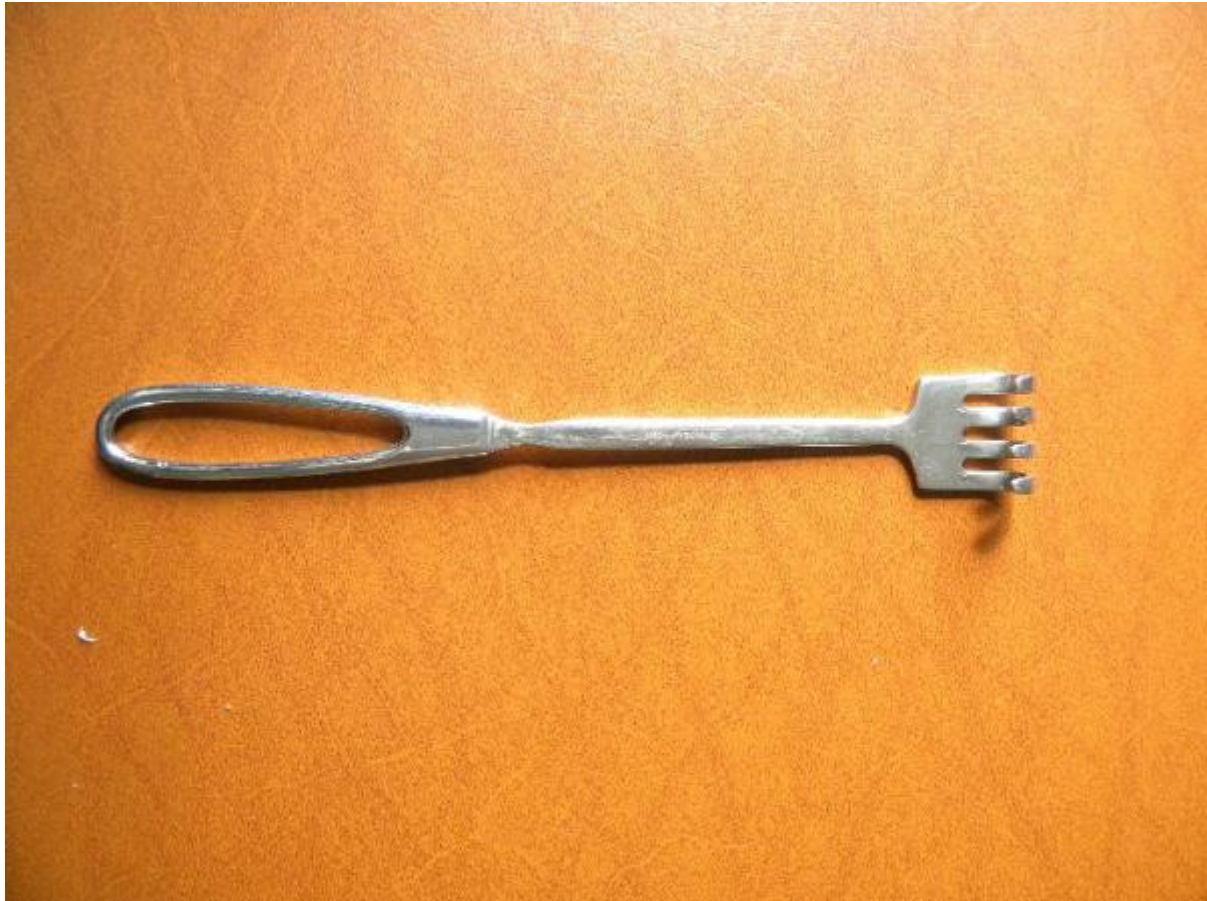
Divaricatore chirurgico caratterizzato da una forma 'a rastrello'. E' composto da un unico elemento metallico. Il manico presenta una forma ovale ed è cavo all'interno. Sull'estremità opposta il divaricatore presenta una piccola paletta piatta a cui sono connessi quattro uncini.

Funzione: divaricazione di tessuti
