# Suppostiera - medicina e biologia

## produzione

Codice scheda: 3o280-00122

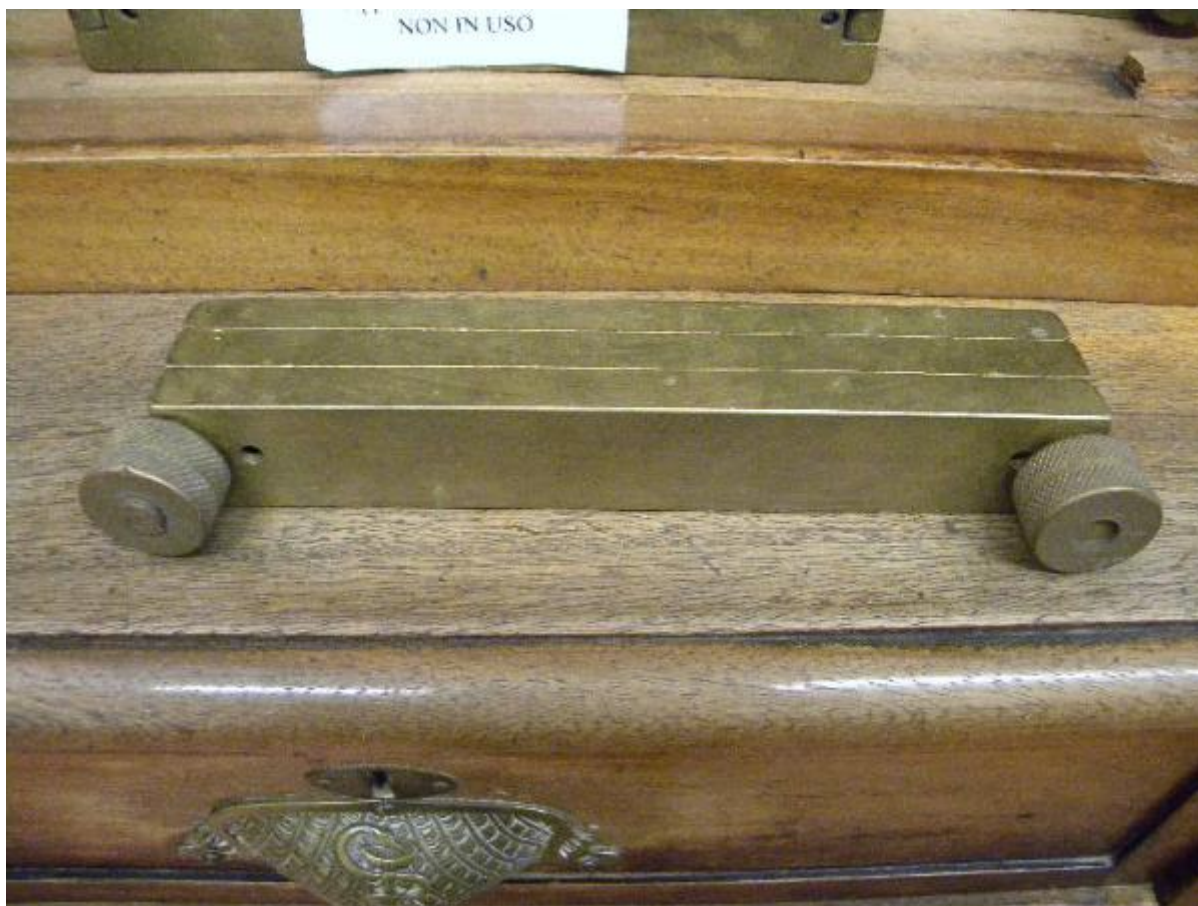
Strumento composto da tre lastre rettangolari in metallo connesse tra loro da perni laterali. Ogni lastra presenta al suo interno delle scanalature che, connesse a quelle delle altre, genera uno spazio cilindrico all'interno del quale veniva colato il composto per produrre le supposte.

Funzione: Lo strumento veniva adoperato per la creazione di supposte.
