Portagarze - medicina e biologia

Definizione: portagarze

Denominazione: Ospedali Riuniti - complesso

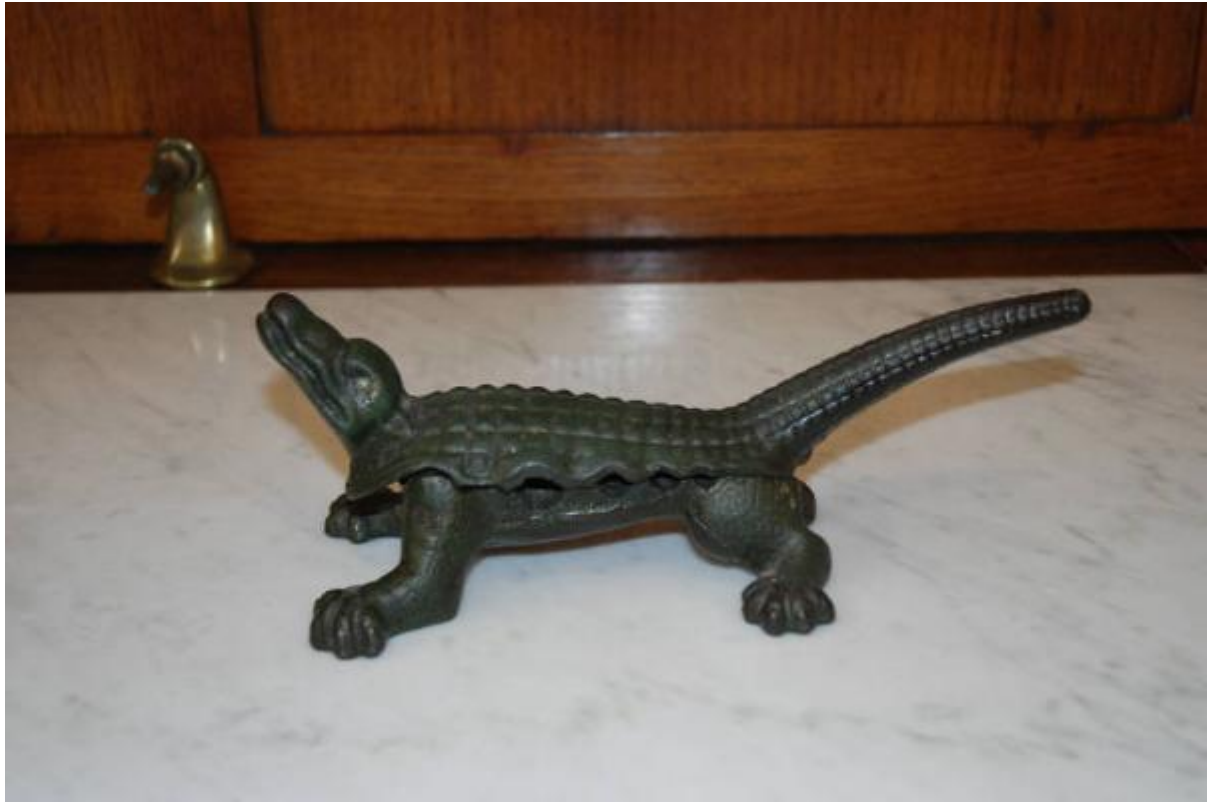
Portagarze di forma zoomorfa di gusto estremamente particolare. Lo strumento infatti raffigura un cocodrillo. Esso è infatti costituito da due pezzi di metallo uniti a un'estremità e forgiati come se fossero la parte superiore e inferiore dell'animale. Il lato inferiore è dotato di quattro zampe che fungono da base per l'oggetto. Quello superiore presenta il muso, il dorso zigrinato e la coda che funge da impugnatura. I due pezzi di metallo, nella parte interna, sono caratterizzati da ampie scanalature che, sovrapposte, generano dei fori di varia grandezza.

Funzione: Lo strumento viene adoperato per la creazione di supposte.
