# Ago Pic indolor - medicina e biologia

## Pic indolor

Definizione: ago Pic indolor

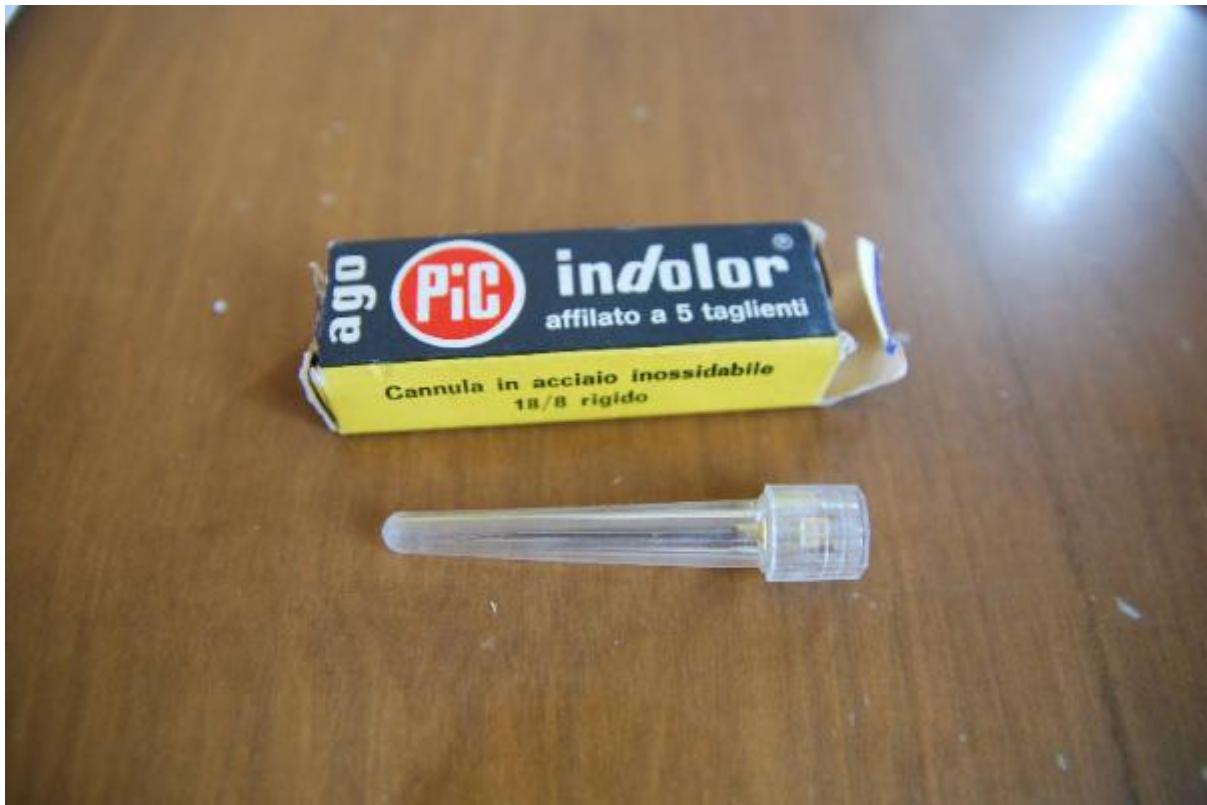
Ago ipodermico con innesto conico alla Luer. L'ago, in acciaio inossidabile e con innesto dorato, è contenuto in una scatola di plastica di forma conica dotata di tappo, a sua volta conservata nella scatola di cartone rettangolare originaria dell'ago. L'ago fa parte di un nucleo di aghi e siringhe esposti nella vetrina, caratterizzati dal cartellino indicativo "Set di siringhe ed aghi. In uso fino anni 70. Archivio: Ospedale Costantino Cantù", probabile traccia dell'esposizione dell'oggetto studiato in una mostra svoltasi presso l'Ospedale.

Funzione: Iniezione di medicinali e prelievo di liquidi organici.

AGO AFFILATO A CINQUE TAGLIENTI / CANNULA IN ACCIAIO INOSSIDABILE 18/8 RIGIDO / PULITO INTERNAMENTE CON ULTRASUONI / MADE IN ITALY VENDUTO SOLO IN FARMACIA / CONO 2
