Centrifuga - medicina e biologia

Funke Gerber

Definizione: centrifuga

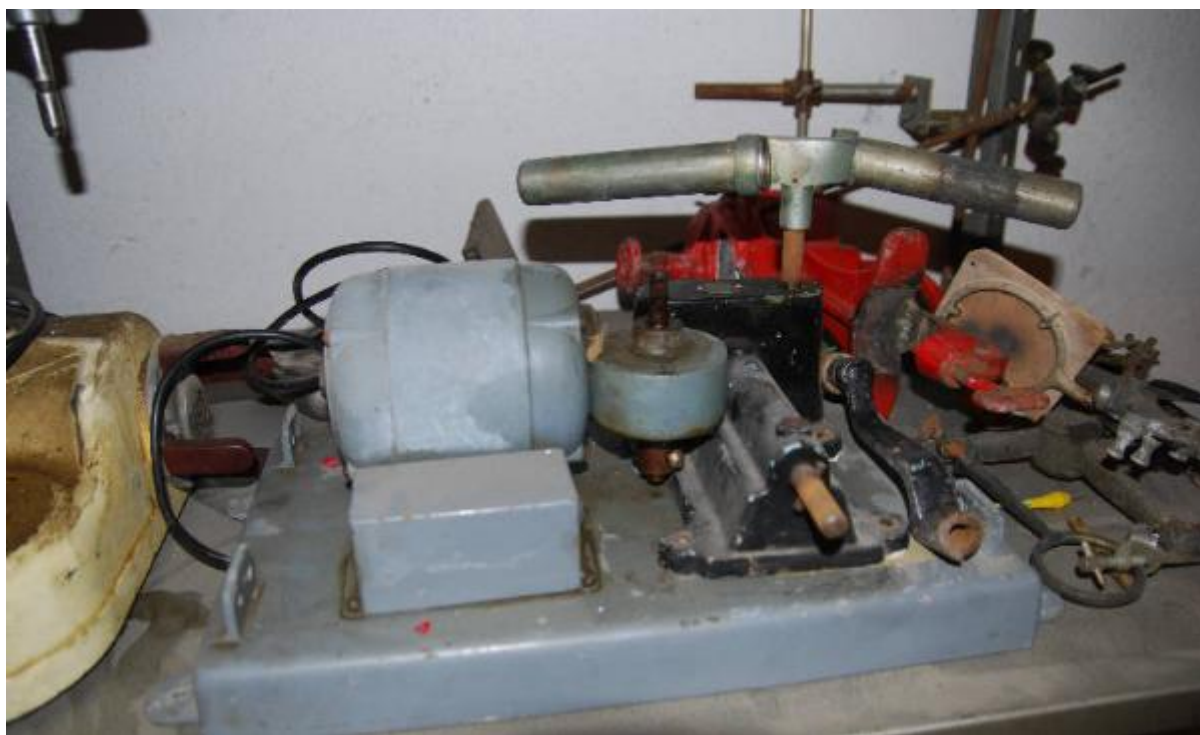
Base di metallo sulla quale è innestato un parallelepipedo metallico, al cui interno è posto un braccio di legno culminante in due provette metalliche perpendicolari al braccio stesso. Tale struttura è collegata ad un binario all'interno del quale è posto un manico di legno, utile a movimentare manualmente le provette in senso rotatorio. La manovella di tale manico si è rotta ed è conservata insieme al macchinario. Accanto a questo meccanismo sono posti altri telai metallici per contenere il motore; dalla base fuoriesce un cavo per l'azionamento elettrico del meccanismo.

Apparecchiatura utilizzata per accelerare la separazione tra corpi con diverse densità grazie alla forza centrifuga.

Indicazioni specifiche: Alcune parti dello strumento, come la manovella, sono rotte e il metallo è sporco e rovinato.
