Cannula di Krishaber - controcannula da tracheotomia - medicina e biologia

Definizione: controcanula da tracheotomia

Denominazione: cannula di Krishaber

Denominazione: Ospedale di Legnano

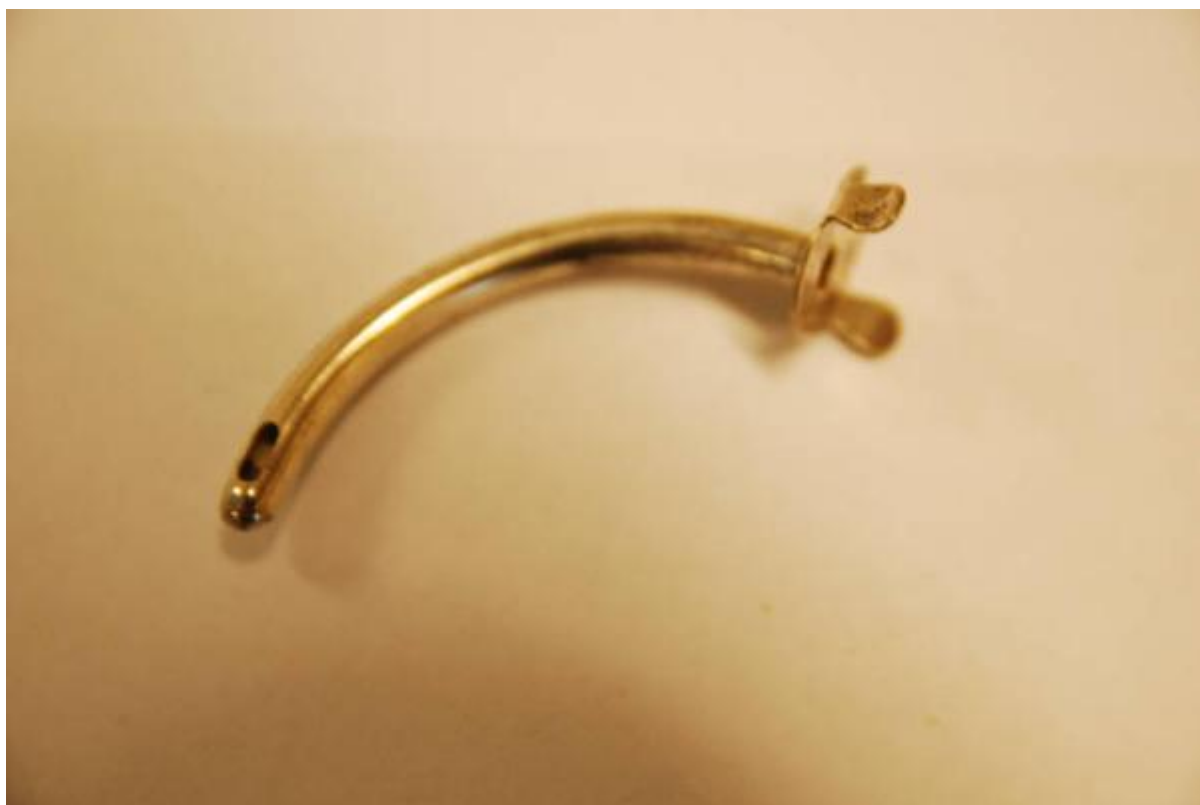
Corto tubicino metallico argentato e ricurvo che costituisce la controcannula di un apparecchio per tracheotomia. In questo caso la cannula nella quale trova sede abitualmente la controcannula risulta mancante.

Parte di cannula da porre all'interno dell'incisione chirurgica operata nella trachea in caso di patologie che impediscano il normale passaggio dell'aria.

Il metallo è ossidato. Il bene è un frammento incompleto di uno strumento del quale risulta mancante un pezzo.
