## Cannula di Krishaber - mandrino per cannula da tracheotomia - medicina e biologia

Definizione: mandrino per cannula da tracheotomia

Denominazione: cannula di Krishaber

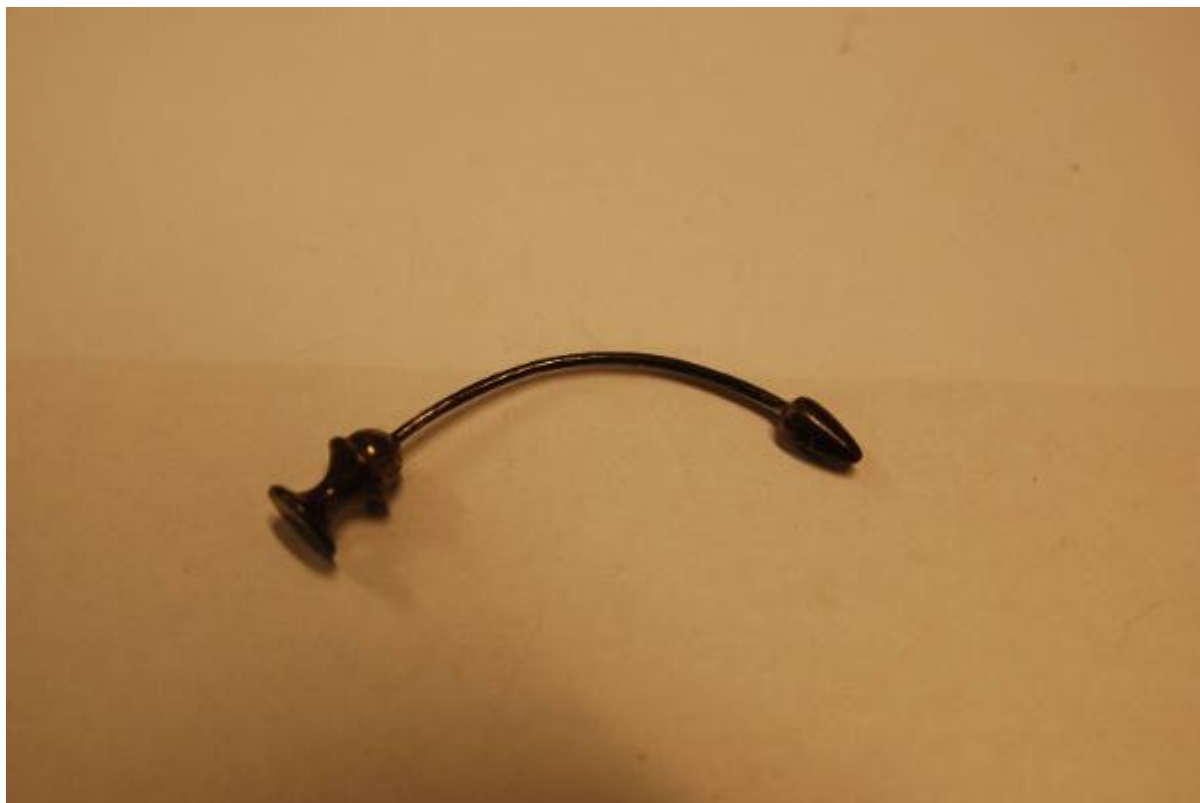
Stretta e corta asticella metallica ricurva, a forma di mezzaluna che termina, ad una estremità in una punta ovoidale metallica, all'altra in una impugnatura.

Mandrino da inserire nella controcannula di un apparecchio da tracheotomia da porre all'interno dell'incisione chirurgica operata nella trachea in caso di patologie che impediscano il normale passaggio dell'aria.

Il metallo è ossidato. Il bene è un frammento incompleto di uno strumento del quale risultano mancanti due parti.
