Stender asciuga lastre - medicina e biologia

Definizione: stender asciuga lastre

Denominazione: Ospedale Civico Padiglione Cantoni Tosi

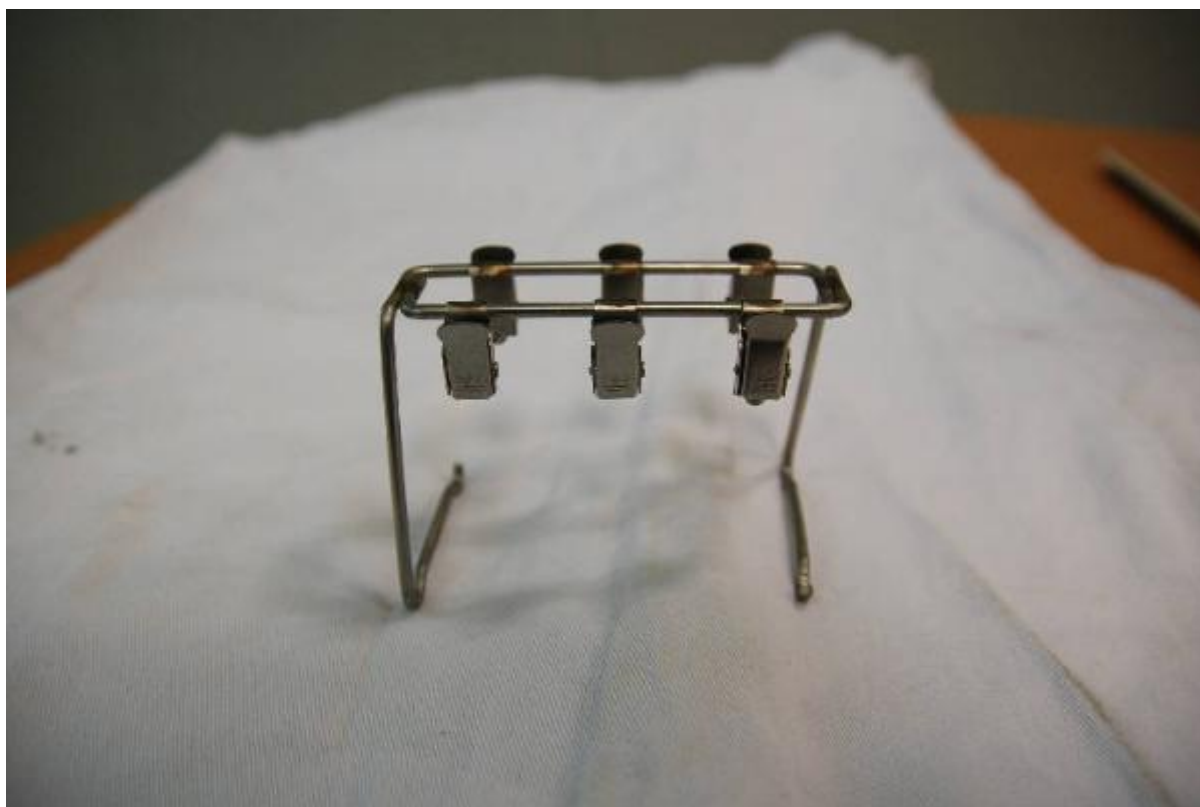
Piccola struttura tubolare in metallo costituita da due gambe che sollevano da terra due binari, su ciascuno dei quali sono posizionate tre pinze per consentire l'asciugatura di lastre fotosensibili.

Funzione: Struttura per appendere ad asciugare lastre radiografiche.
