Apparecchio per la determinazione della velocità di eritrosedimentazione (VES) - medicina e biologia

Definizione: apparecchio per la determinazione della velocità di eritrosedimentazione (VES)

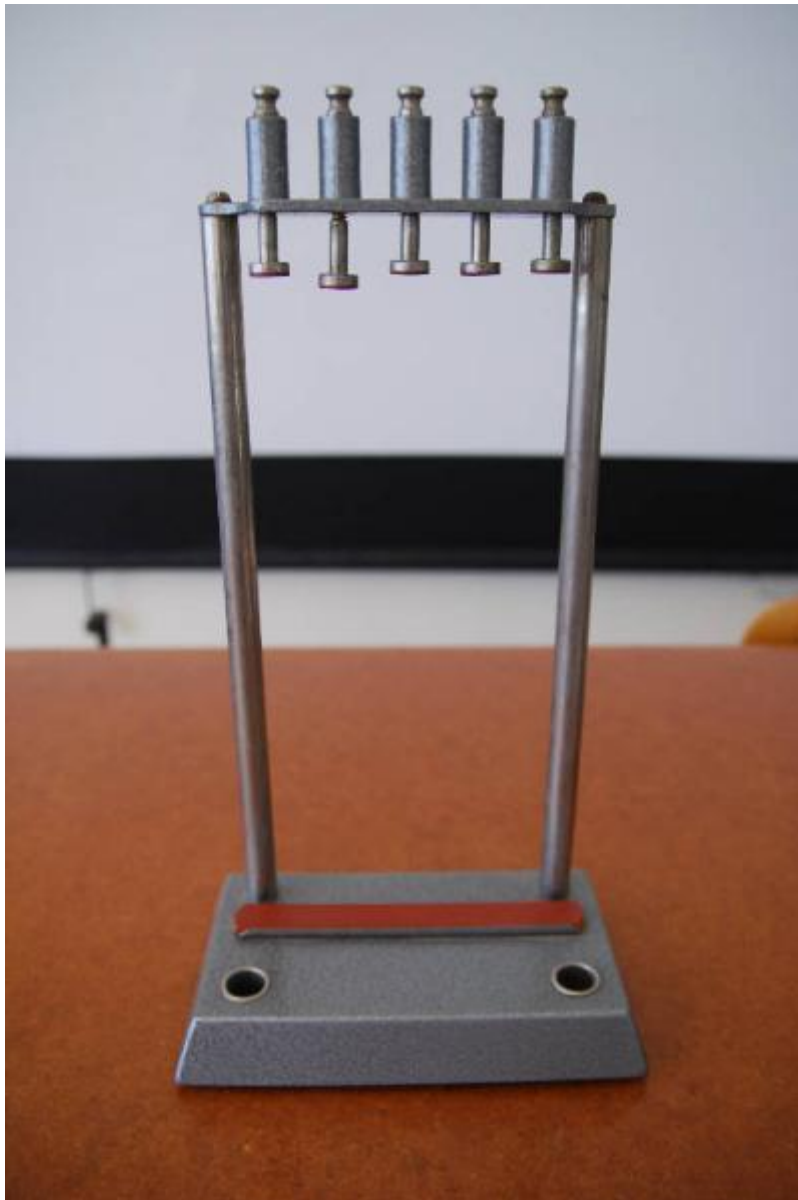
Struttura tubolare data da due bracci paralleli che reggono un sostegno posto perpendicolarmente ad essi. Tale struttura è innestata su una base in metallo e al sostegno sono ancorati cinque perni dai quali fuoriescono dei corti stantuffi per fissare, sotto gli stessi, delle provette di sangue.

Determinare la velocità di sedimentazione degli eritrociti; il sangue, posizionato in una provetta, viene reso incoagulabile e si osserva la velocità con cui i globuli rossi si separano dal plasma e si depositano sul fondo.
