## Colonna di vetro - medicina e biologia

Definizione: colonna di vetro

Denominazione: Azienda Ospedaliera 'Eugenio Morelli' - complesso

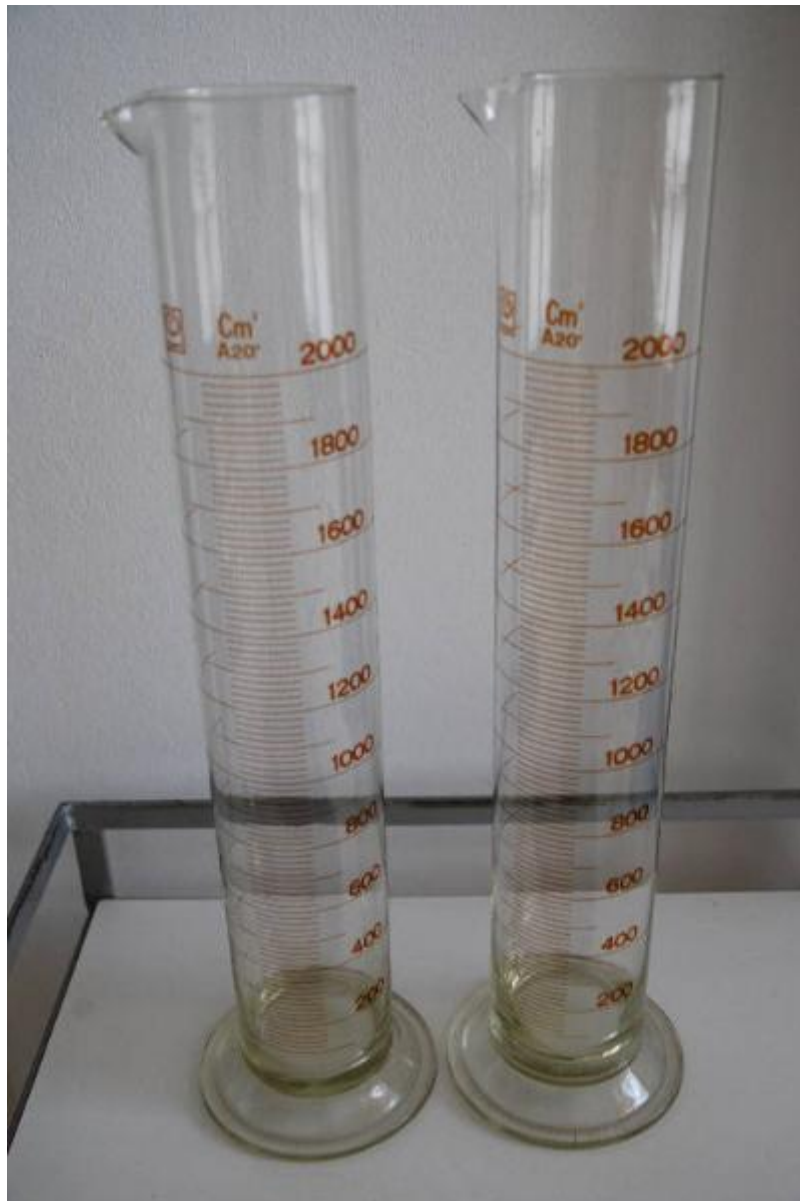
Colonna di vetro da 2000 cm<sup>3</sup> in 20° C, caratterizzata da una scala graduata con evidenziate le progressioni di duecento in duecento. All'estremità inferiore il cilindro è chiuso e poggia su un disco che fa da supporto. L'estremità superiore è aperta ed è dotata di un beccuccio.

Funzione: Contenitore e misuratore di liquidi e soluzioni.
