Siringa - medicina e biologia

Definizione: siringa

Tipologia: pneumatica

Denominazione: Azienda Ospedaliera 'Eugenio Morelli' - complesso

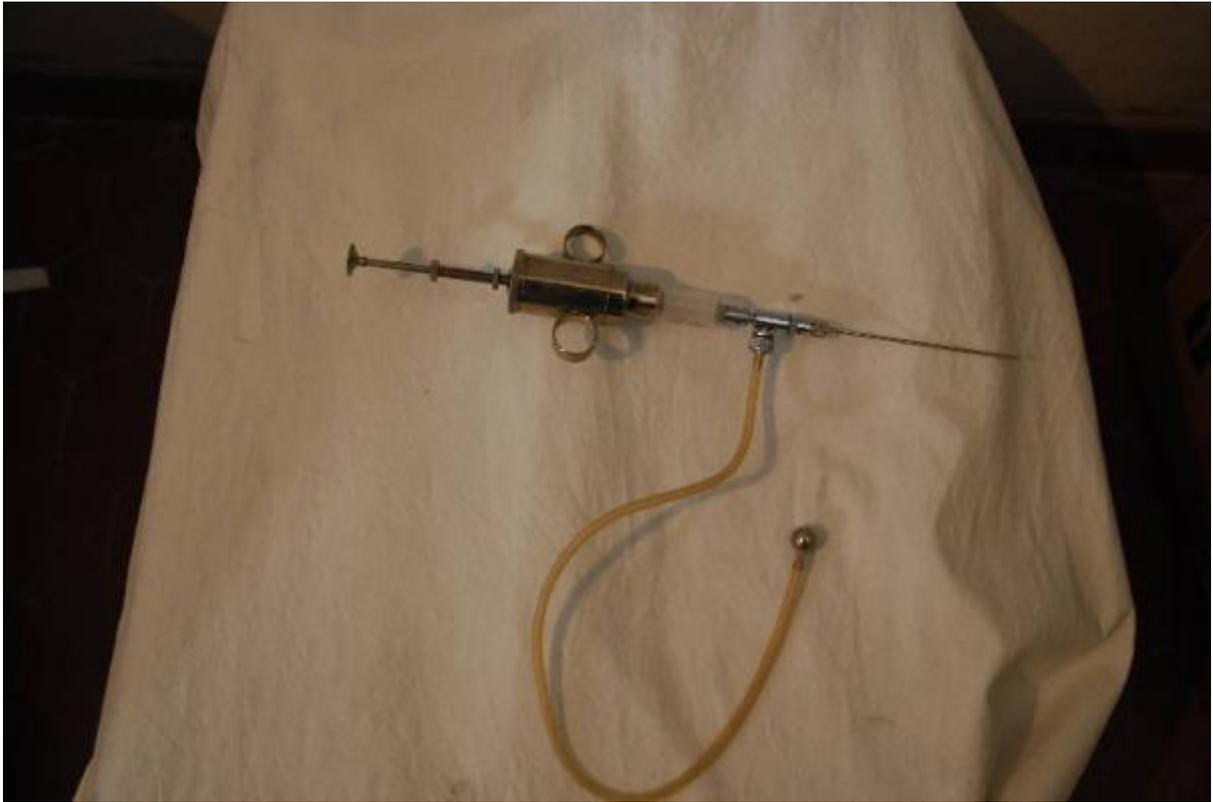
Siringa da 2 cc con corpo cilindrico in vetro trasparente sul quale sono riportate una scala graduata e alcune iscrizioni. Il pistone della siringa è in metallo lucido argentato, così come in metallo sono il terminale con impugnatura a due anelli e il becco e l'ago della siringa. Sull'innesto dell'ago è installata una valvola metallica alla quale è attaccato un tubo di gomma terminante in una sfera metallica.

Funzione: Siringa pneumatica.

Materia: vetro

Materia: acciaio

Materia: gomma

Larghezza: 10

Diametro: 4

Lunghezza: 36

Trascrizione: STOAG GLASS PER REOMETRI
