## Siringa - medicina e biologia

Definizione: siringa

Denominazione: Azienda Ospedaliera 'Eugenio Morelli' - complesso

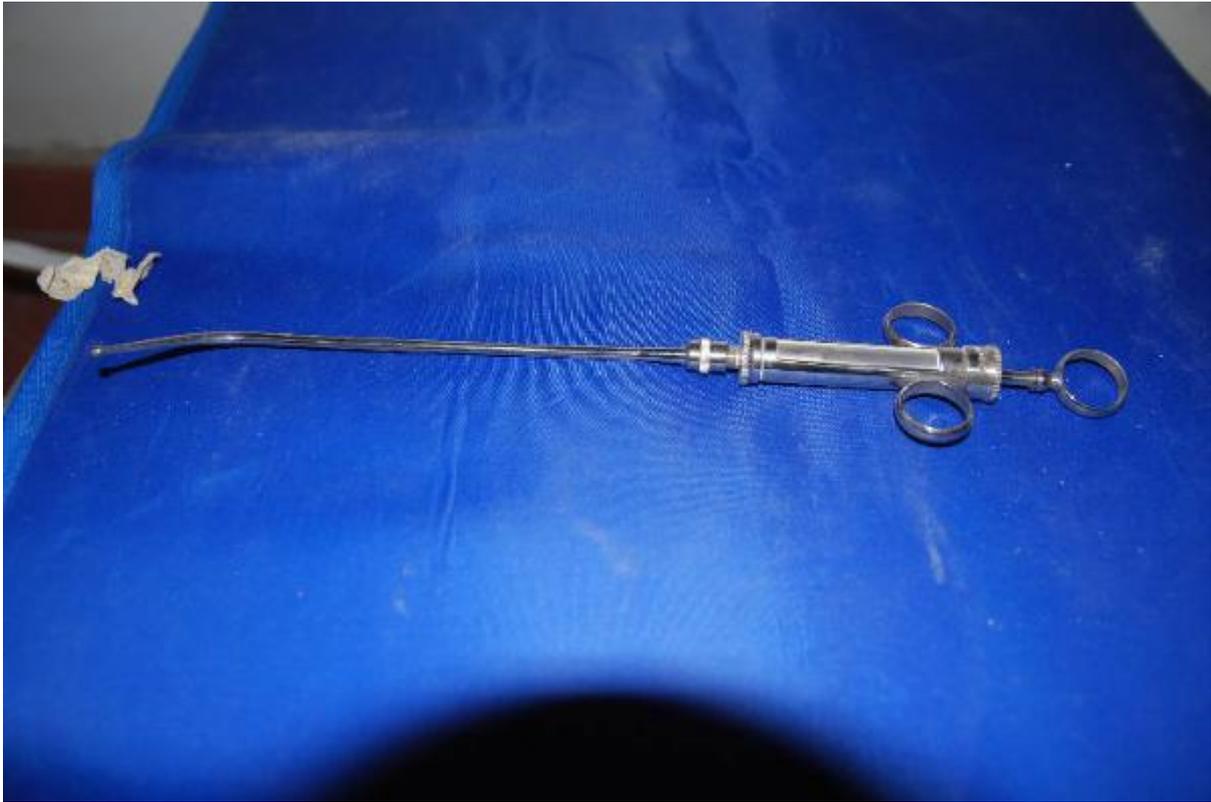
Siringa con corpo cilindrico in vetro trasparente. All'interno del corpo cilindrico, il pistone della siringa è in acciaio lucido argentato, così come in acciaio sono il terminale a tre anelli, il lungo becco ricurvo della siringa e l'armatura che riveste il cilindro di vetro.

Funzione: Iniezione di medicinali e prelievo di liquidi organici.
