Imbuto separatore cilindrico - medicina e biologia

Definizione: imbuto separatore cilindrico

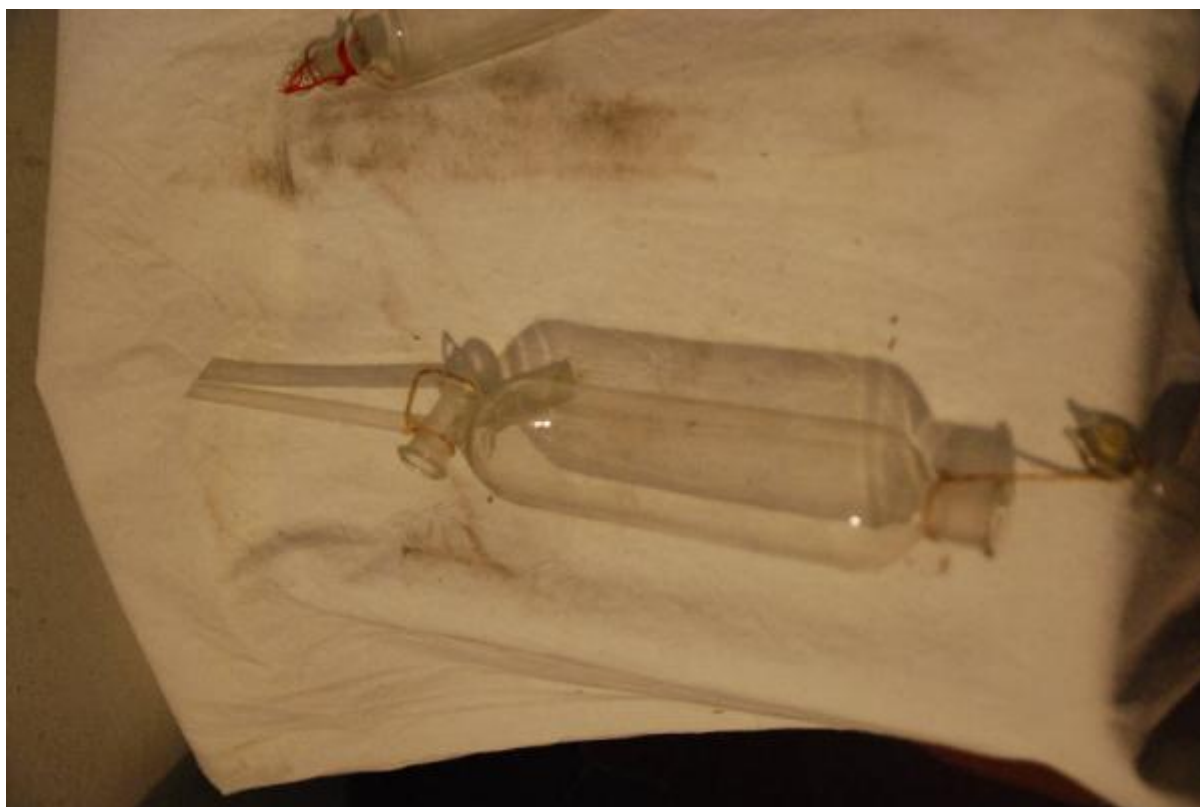
Cilindro in vetro che si restringe alla due estremità assumendo forma ovalizzata. Ad una estremità si trova l'imboccatura chiusa da un tappo in vetro meglio ancorato al collo dell'apertura tramite un cordino. All'altra estremità il cilindro si restringe in uno stretto tubicino: alla strozzatura è posizionata una valvola in vetro con tappo, anch'esso ancorato con un cordino, che può essere inserito o rimosso per bloccare o sbloccare il flusso di materiale dal cilindro allo stretto tubicino.

Funzione: Controllo della quantità e del flusso di erogazione di liquidi in laboratorio.
