Cilindri - medicina e biologia

Codice scheda: 3o340-00742

Definizione: cilindri

Denominazione: Azienda Ospedaliera 'Eugenio Morelli' - complesso

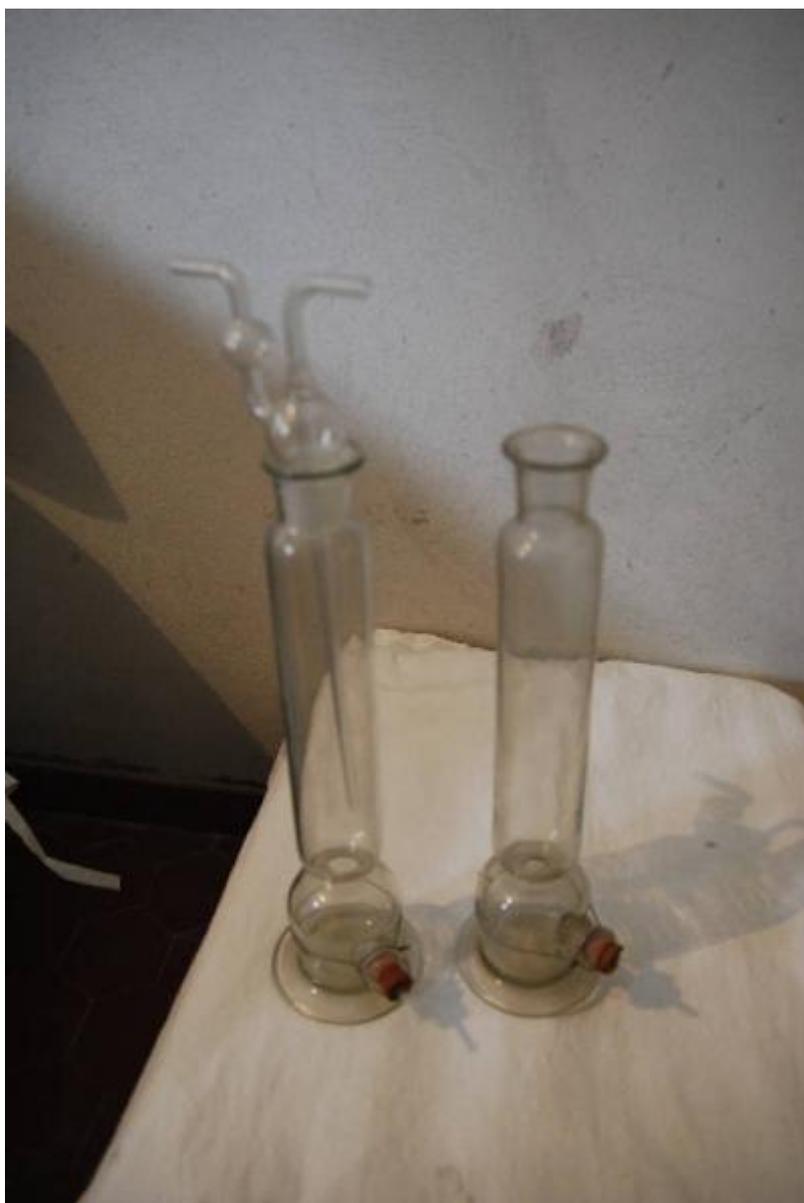
Colonne di vetro prive di indicazioni di capienza e di scala graduata. All'estremità inferiore il cilindro è chiuso e poggia su un disco che fa da supporto. All'estremità superiore la colonna è aperta, mentre in prossimità dell'estremità inferiore si trova una sorta di attacco a rubinetto. All'interno di una delle due colonne si trova una provetta che si restringe in un tubicino che va ad innestarsi entro la copertura a campana della colonna, caratterizzata da due differenti attacchi costituiti da altrettanti tubicini ricurvi di vetro.

Funzione: Strumento utilizzato per misurazione, travasi e erogazione di liquidi in laboratorio.
