Beute - medicina e biologia

Definizione: beute

Tipologia: codata o da vuoto

Denominazione: Azienda Ospedaliera 'Eugenio Morelli' - complesso

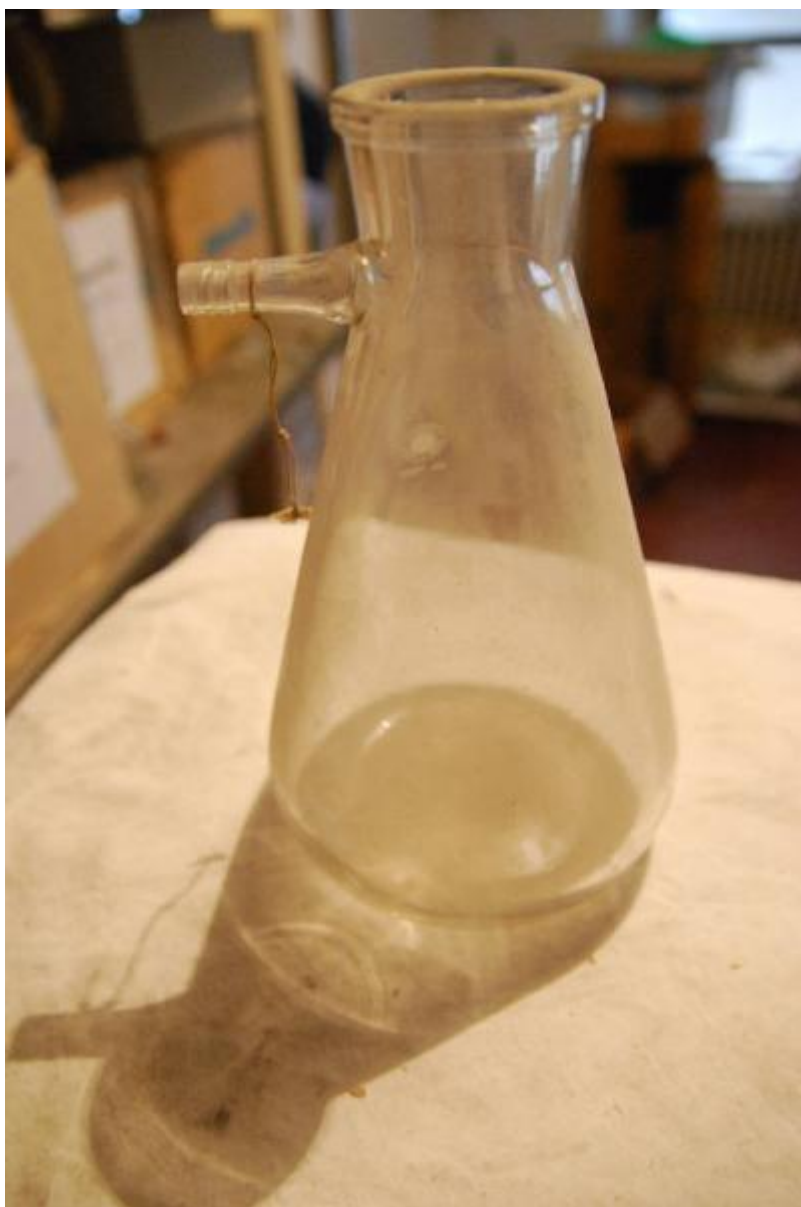
Sei ampolle panciute, dalla base tronco-conica e con largo collo cilindrico, dalla capienza di 1000 cc, caratterizzate da un beccuccio posto perpendicolarmente al corpo della beuta stessa e all'altezza del restringimento del collo.

Contenitore utilizzato in laboratorio, soprattutto per la possibilità che la forma offre di agitare il contenuto senza rovesciarlo. Il tubicino in vetro laterale serve a collegare, tramite un tubo di gomma, la beuta ad una pompa da vuoto per la filtrazione sotto vuoto.
