## Mastosuttori - medicina e biologia

Definizione: mastosuttori

Denominazione: Azienda Ospedaliera 'Eugenio Morelli' - complesso

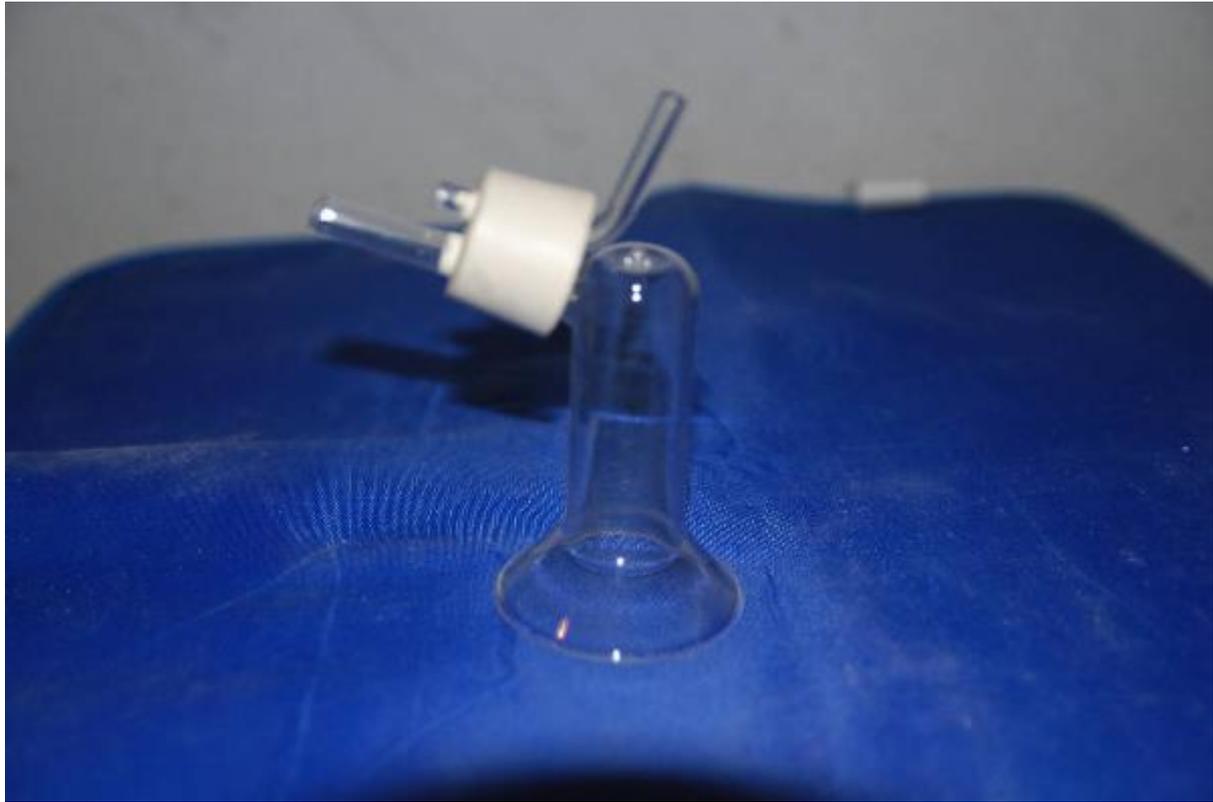
Coppe in vetro a forma di piccolo cilindro con larga imboccatura di forma circolare. L'imboccatura va appoggiata al capezzolo, mentre due tubicini di vetro innestati al cilindro costituiscono i due attacchi, l'uno per un tubo di gomma, ora mancante, con meccanismo per indurre l'aspirazione e l'altro l'attacco per il tubo di gomma per riversare il latte aspirato in un contenitore.

Funzione: Sistema per aspirare il latte materno dal seno.

Indicazioni specifiche: Il meccanismo risulta mancante dei tubicini di gomma e del sistema per indurre l'aspirazione.
