Contenitore per la sterilizzazione - medicina e biologia

Definizione: contenitore per la sterilizzazione

Categoria principale: medicina e biologia

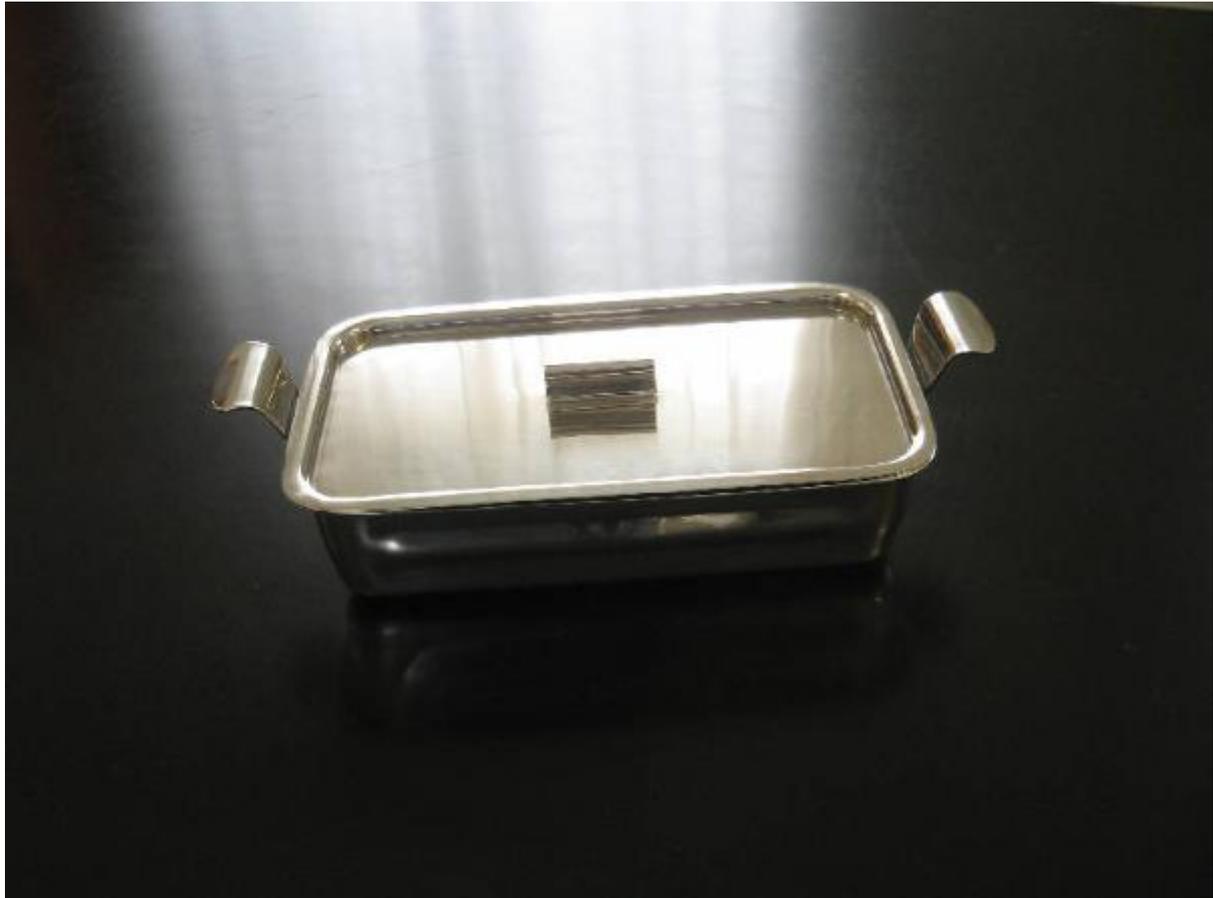
Contenitore rettangolare in acciaio INOX 18/8, dotato di manici e coperchio al cui interno si trovano un cestello di rete metallica con manici per la presa e due siringhe graduate di vetro con stantuffo in vetro satinato.

Funzione: Bollire e disinfettare la strumentazione sanitaria.
