Essiccatore - farmacia

Elektroporcelán Louny a.s., Czechoslovakia

Definizione: essiccatore

Denominazione: Ospedale di Niguarda

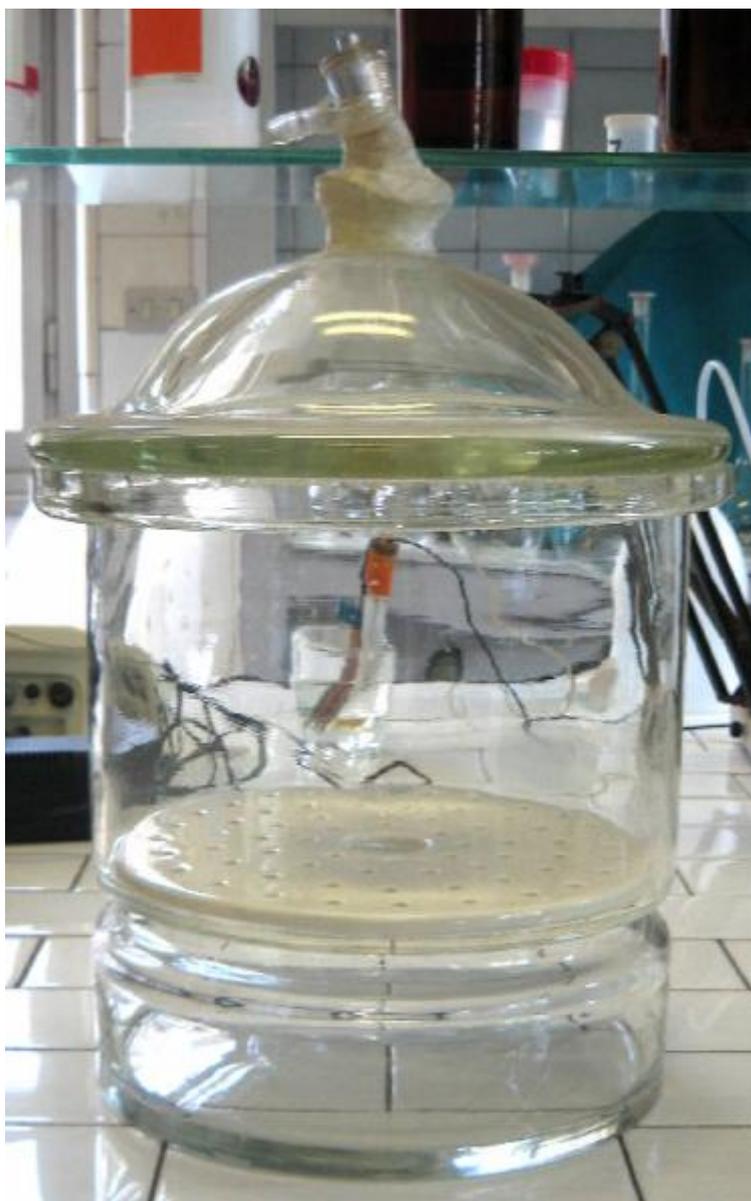
Recipiente di vetro spesso con coperchio. A qualche centimetro di altezza dalla base, si trova un piano rotondo forato in ceramica su cui vengono poggiati i contenitori delle sostanze da essiccare. Al di sotto del piano viene posta una sostanza fortemente igroscopica (non presente). Alla sommità del coperchio è posta una valvola collegabile ad una pompa meccanica per porre sottovuoto l'interno e favorire l'evaporazione dell'acqua contenuta nella sostanza da essiccare.

Funzione: Apparecchiatura utilizzata per essiccare liquidi dispersi in materiali solidi e quindi separare solidi e liquidi.
