Filtro BÄ¼chner - farmacia

Definizione: Filtro Büchner

Denominazione: Ospedale di Niguarda

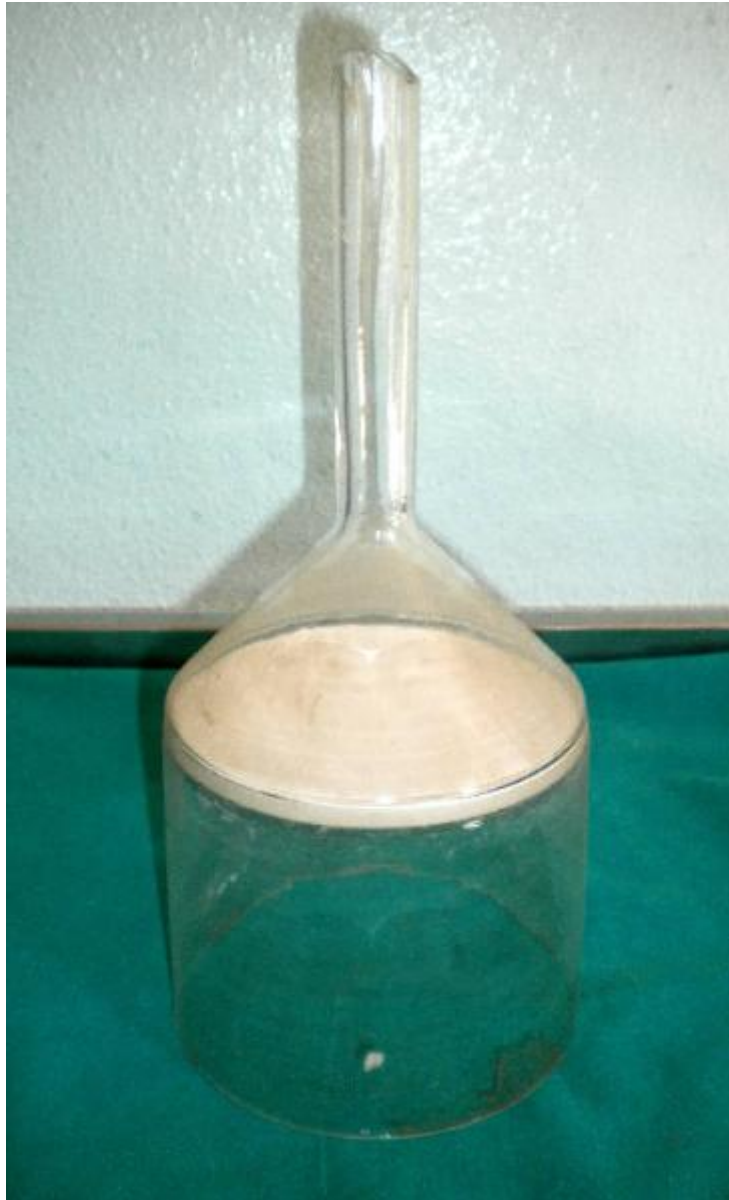
Attrezzo da laboratorio in vetro con una parte di forma cilindrica e una superficie piatta in plastica contenente diversi forellini; su questa superficie viene adagiata e fatta aderire fino a toccare i bordi la carta da filtro. La seconda parte ha invece forma ad imbuto allungato.

Sistema di filtrazione utilizzato per isolare composti puri dopo ricristallizzazione o nell'ambito delle determinazioni quantitative della chimica analitica.

Indicazioni specifiche: L'estremità del gambo è sbeccata.
