# Macchina per le maglie dei licci

## produzione artigianale

Definizione: macchina per le maglie dei licci

Denominazione: Museo didattico della seta

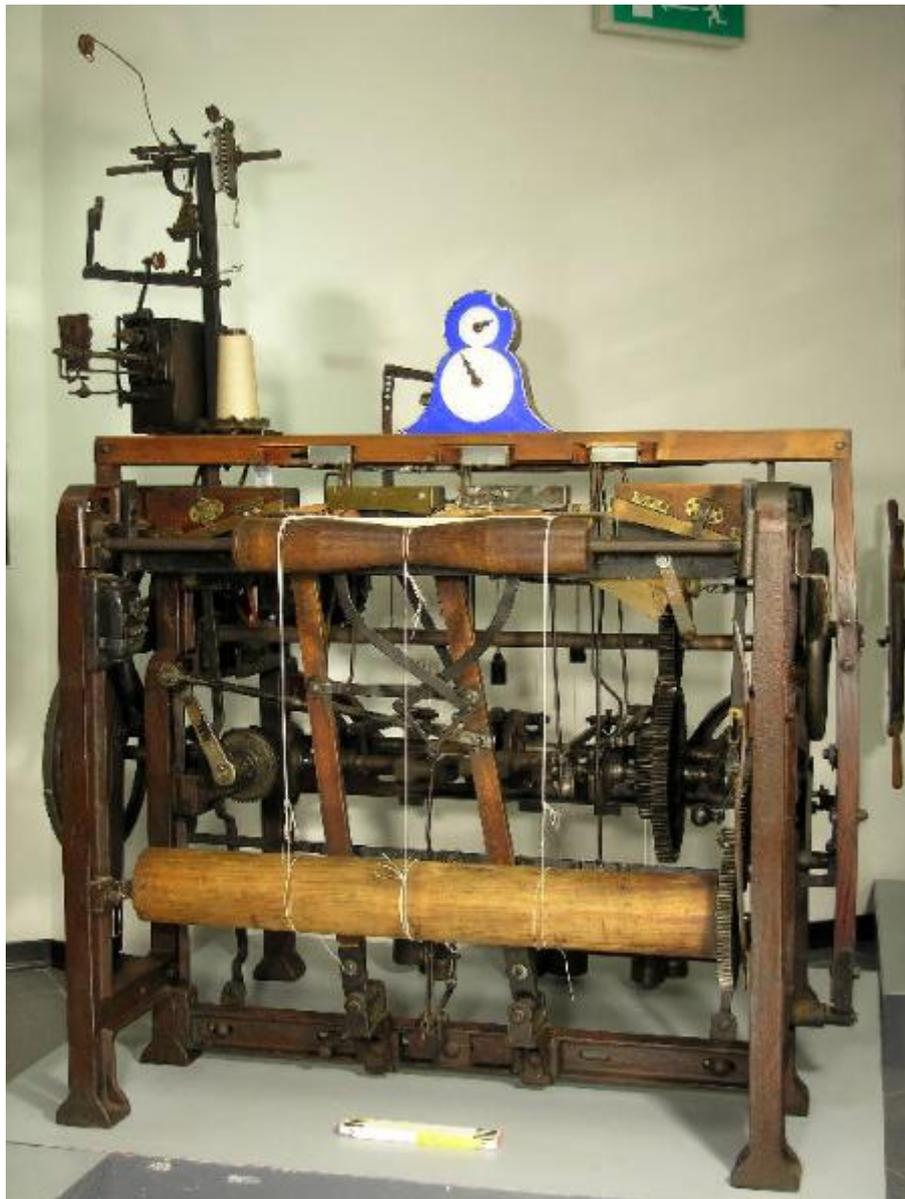
La macchina funziona con due navette, presenti e alloggiare attualmente nelle apposite sedi, che lavorano insieme con sincronismo perfetto e creano una maglia intrecciata con un occhiello al centro. Una serie di n°10 pesi in ferro permettono di mantenere costante la tensione dei fili coinvolti. Il funzionamento della macchina è a motore; è presente un'etichetta metallica applicata: "Marelli/Motore asincrono trifase/n°3690885.../Ercole Marelli&C SA Milano". Sulla sinistra della macchina è montato un congegno (più recente) per avvolgere le spolette che alimentano le due navette; una piastra fusa porta il logo "MM"; l'albero motore del congegno termina con una puleggia scanalata che permette il collegamento tramite cinghia con il motore elettrico della macchina per le maglie (collocato poco sotto), collegamento che doveva avvenire tramite uno o più ingranaggi, attualmente non presenti.

Funzione: Realizzazione delle maglie di cotone per i licci
