Aspino

Michele Ratti - Luino

Denominazione: Macchine e strumenti tessili del Museo Didattico della Seta di Como

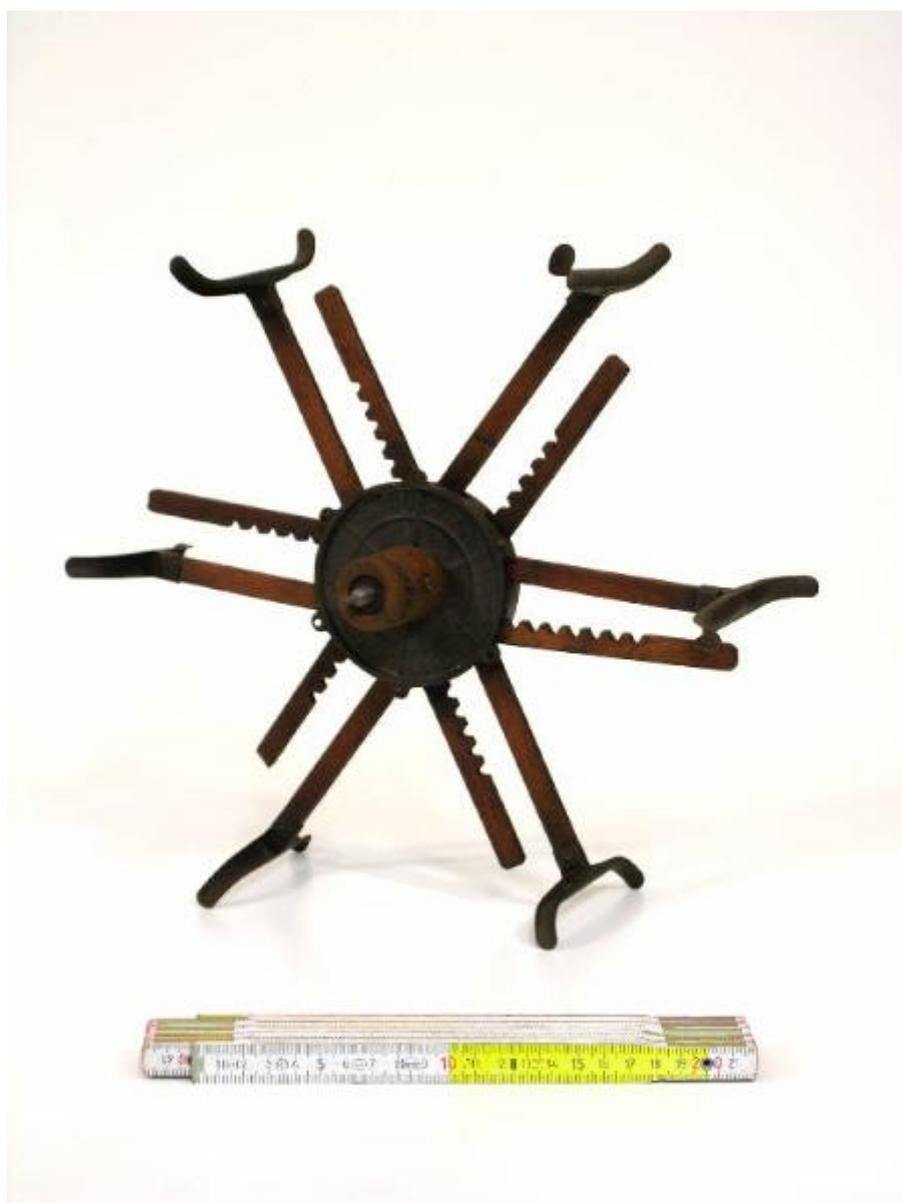
Aspino a 6 raggi regolabili in legno. Ciascun braccio termina con un supporto in ferro a forma di sella per la matassa. I bracci sono dentellati e passanti entro un meccanismo centrale in metallo la cui rotazione permette l'allungamento contemporaneo di tutti i raggi: i denti dei bracci infatti ingranano in quelli di una ruota centrale nascosta nel meccanismo.

Diametro: 35

Spessore: 18

Specifiche: Il diametro indicato si riferisce al minimo ingombro
