## Aspino

Definizione: Aspino

Altra categoria: Macchine e attrezzi - TORCITURA

Denominazione: Museo didattico della seta

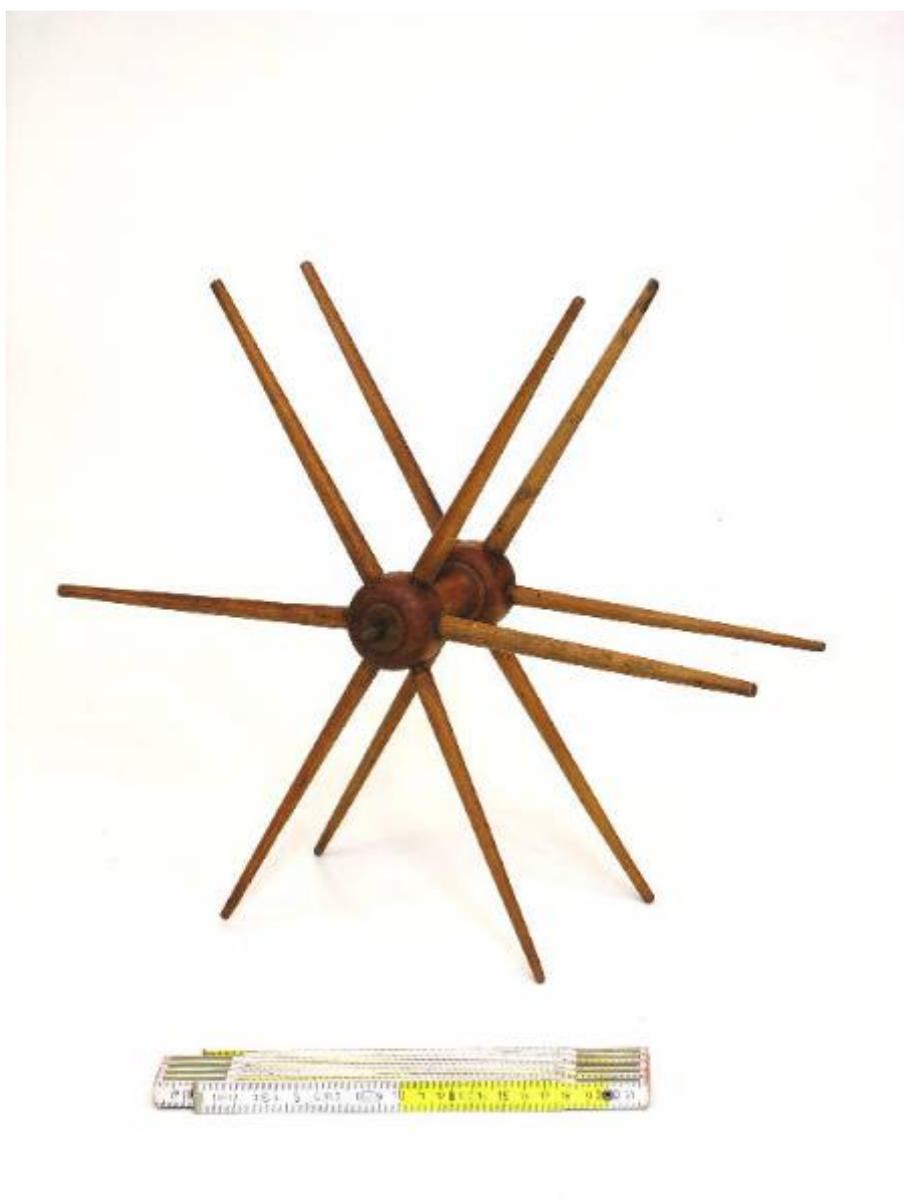
Aspino con 6 raggi doppi, a sezione circolare e rastremati all'apice. Le coppie di raggi erano collegate da cordicelle (oggi mancanti) che forniscono l'appoggio alla matassa. Un raggio è mancante

Funzione: Accogliere la matassa da avviare alla lavorazione sull'incannatoio

Stato di conservazione: discreto

Indicazioni specifiche: Manca un raggio
