## Dosimetro a film - metrologia

Definizione: dosimetro a film

Categoria principale: metrologia

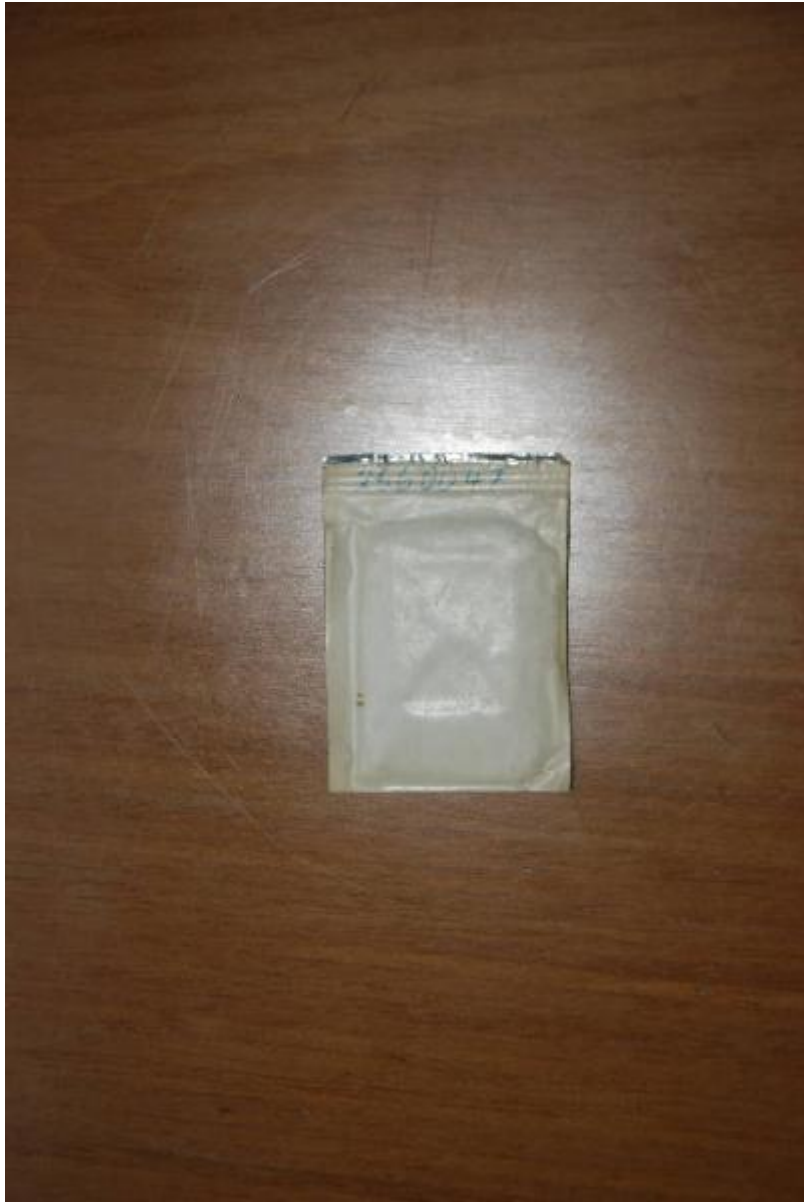
Il contenitore è costituito da un astuccio plastico a prova di luce di piccolo formato rettangolare ad angoli smussati e nella parte interna è inserito un pacchetto fotografico su cui è depositata una emulsione a differente sensibilità. Il dosimetro è inserito nella busta sigillata fornita dal costruttore.

Funzione: Misurazione della dose di radiazione assorbita.
