Dosimetro a film - metrologia

Landauer

Definizione: dosimetro a film

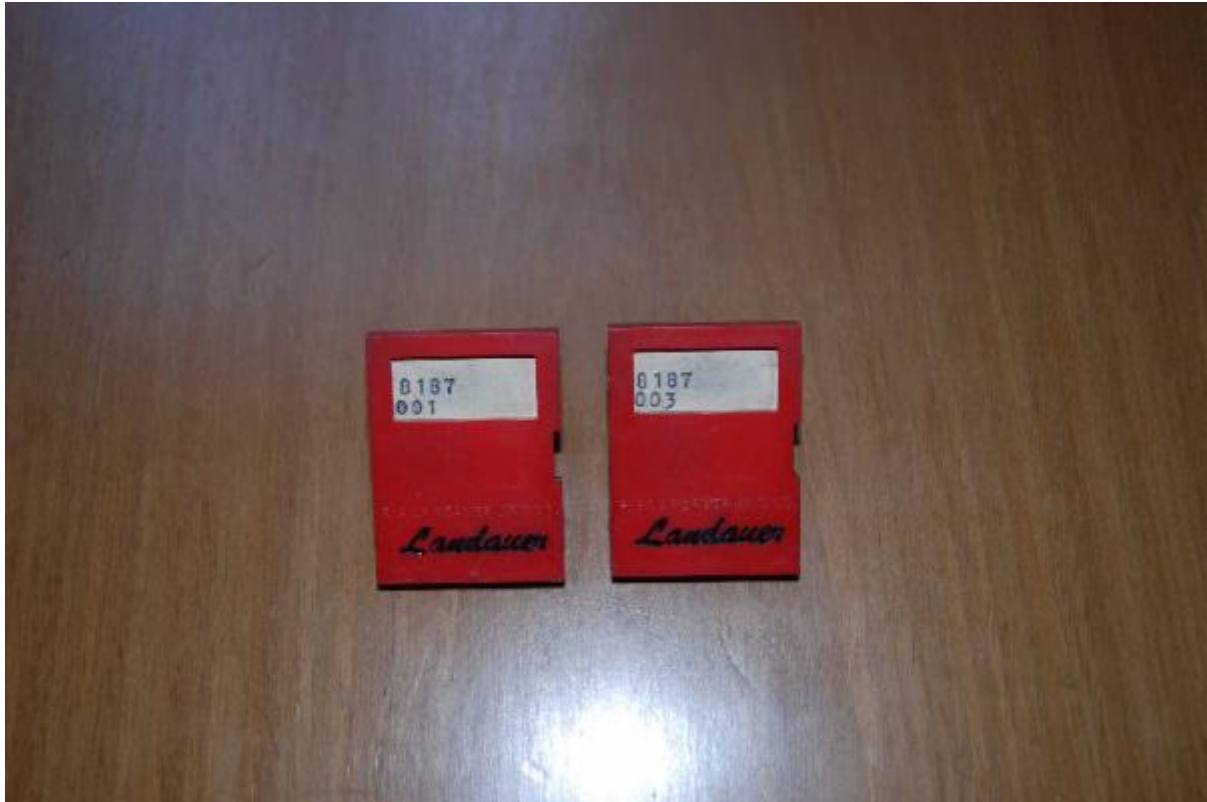
Il contenitore di colore rosso è costituito da un astuccio parallelepipedo, che nella parte interna ha incollati alle pareti alcuni filtri metallici. Sulla faccia anteriore e posteriore è praticata una finestra rettangolare. All'interno è posizionato un dosimetro a film con involucro in plastica a prova di luce di formato rettangolare ad angoli smussati e nella parte interna è inserito un pacchetto fotografico su cui è depositata una emulsione a differente sensibilità.

Funzione: Misurazione della dose di radiazione assorbita.
