Contenitore di dosimetro a film - metrologia

Definizione: contenitore di dosimetro a film

Denominazione: Istituto Nazionale dei Tumori

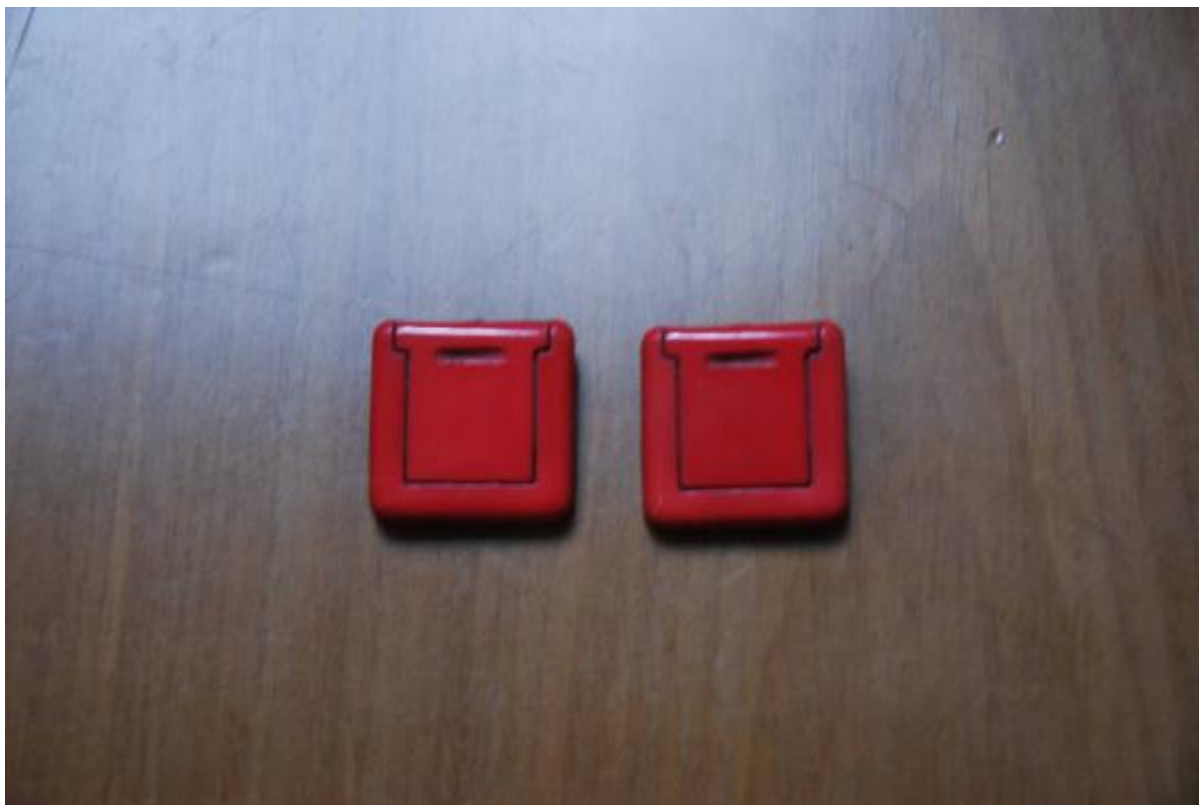
Il contenitore di colore rosso è costituito da un astuccio quadrato, che nella parte interna ha incollati alle pareti filtri metallici. A tergo è applicato al contenitore una spilla per fermarlo agli indumenti.

Funzione: Contiene il dosimetro a film e ne permette la lettura.

Materia: plastica

Altezza: 3

Larghezza: 3

Spessore: 1.5
