Mandrino - medicina e biologia

Definizione: mandrino

Denominazione: Ospedali Riuniti - complesso

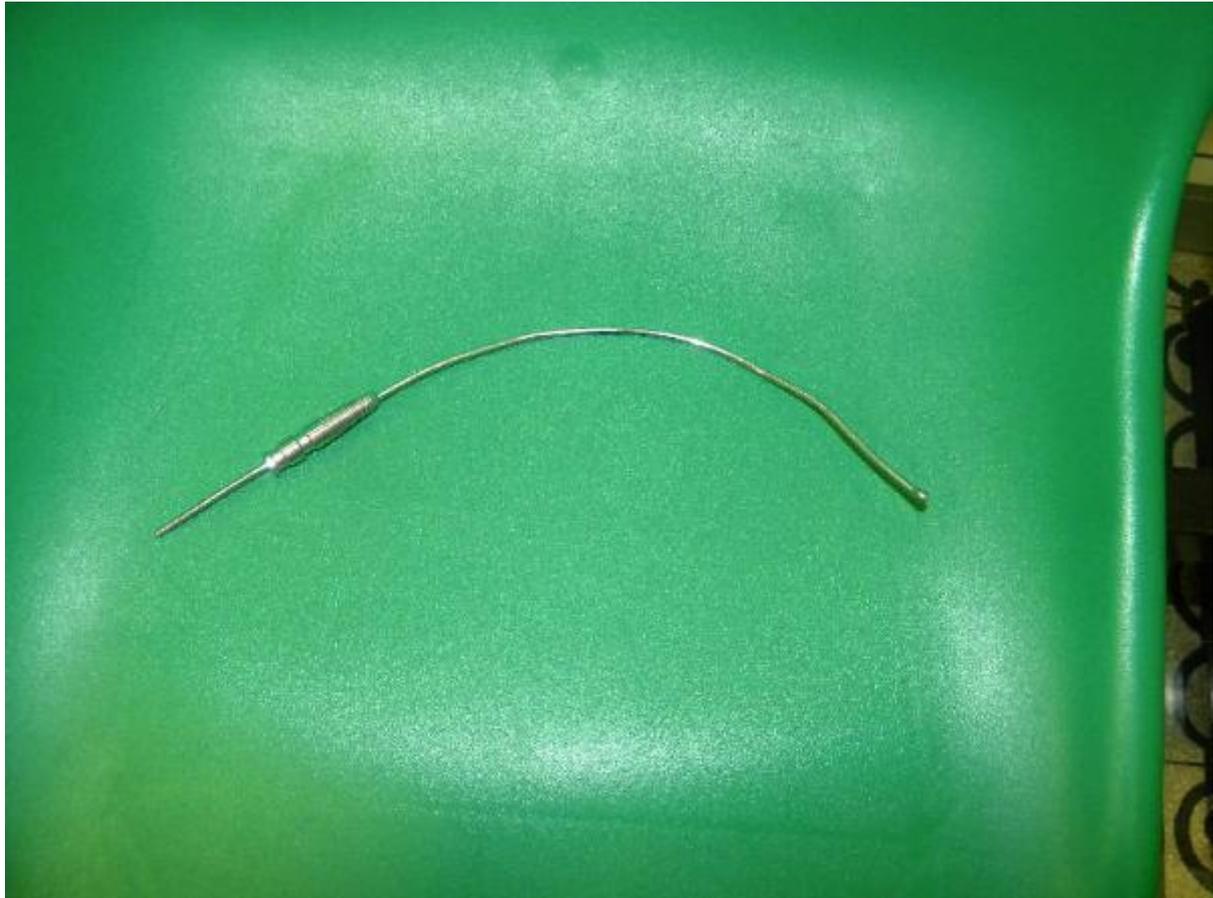
Mandrino costituito da un filo di alluminio che si innesta su uno snodo che dovrebbe avere una rotellina regolabile, cui si unisce un ago rigido.

Funzione: Inserito nel tubo tracheale gli conferisce maggiore rigidità e lo rende quindi modellabile.

Stato di conservazione: mediocre

Indicazioni specifiche: Mancanza della rotellina.
